공정 정지: 공정 안전의 위협

2020년 7월

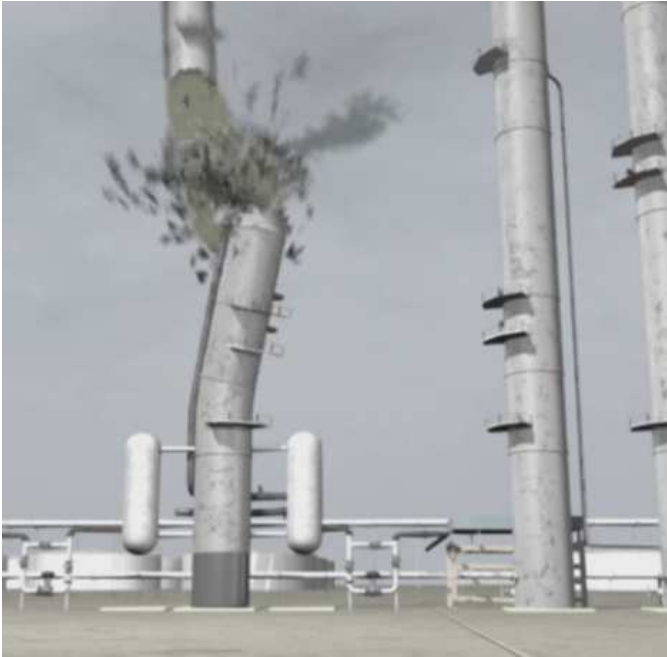
미국 CSB 사고 애니메이션 비디오의 폭발 화면 캡처 (CSB 보고서 NO. 2003-01-I-MS)

2002년 10월 13일 발생한 폭발로 커다란 파편 조각이 날아가는 사고가 났습니다. 파편 중 일부는 근처 원유저장탱크 지역에 떨어졌습니다. 3명이 다쳤으나 다행히 사망자는 발생하지 않았습니다.

- 설비가 조업중지시에는 절차서와 설비의 격리 계획을 따르세요.
- 조업중지 또는 임시 운전중에도 공정변수와 경보의 감시를 계속하세요!
- 화학물질이 사용중지 설비 내에 남아있다면, 항상 감독해야 하고 안전범위 내에서 설비를 유지해야 합니다. 한계범위를 넘는다면, 적절한 조치를 취하고, 관리자에게 알리세요.
- 차단밸브가 새는 것을 발견하면, 수리하거나 교체해야 합니다. 유량 컨트롤 밸브에 차단밸브의 역할을 기대하지 마세요.
