Үйлдвэрийн ажилтнуудад зориулсан мэдээлэл

Өндөр Хэмийн Ажилд зөвхөн Гагнах, Халаах, Өнгөлөх үйлдлүүд багтдаггүй. 2022 оны 03-р сар

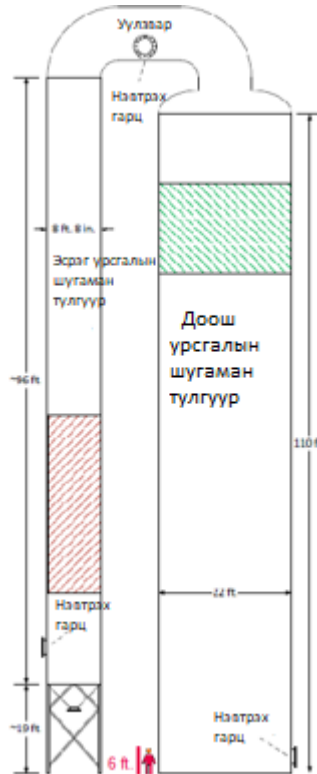
Зураг 3: Шугаман тулгуур
(хэмжээг харьцуулсан)

Цайруулах бодисын шугаман тулгууруудад хоёр ширхэг Хязгаарлагдмал Орчинд Нэвтрэх Зөвшөөрлийн дагуу засварын ажлууд хийгдсэн ба аль алинд нь Өндөр Хэмийн Ажлын төлөвлөгөө болон зөвшөөрөл байгаагүй. Шугаман тулгуурын дотор шатамхай материал байгаагүй боловч Эсрэг Урсгалын Шугаман Тулгуурын хуванцар хана шатамхай бүтэцтэй байсан.

Гал гарсан өдөр Эсрэг Урсгалын Шугаман Тулгуур (зүүн) дээр ажиллаж байсан ажилчид сэрүүн температурын улмаас резинийг зохих ёсоор ашиглаж чадахгүй байсан. Тэд тулгуурын гаднах цилиндрин халаагуурыг олж чадаагүй учир ажлын талбайд байсан (улаанаар тэмдэглэсэн) бодисын хувинд зориулагдсан халаагч буюу (Зураг 1) ашиглахаар шийдсэн.

Гэвч халаагч буюу санамсаргүйгээр резинтэй хувинд унагаах үед уг шатамхай бодис шатсан. Багийн ажилчдад гал унтраагуур байгаагүй бөгөөд гал улам тэлсээр хуванцар хананы гадаргууг шатаасан учир ханатай холбогдсон Доош Урсгалын Шугаман Тулгуур дээр ажиллаж байсан хоёр ажилтан (баруун; ногооноор тэмдэглэсэн) зугатаж амжилгүй хийн угаарт өртсөн байна.
