错误的物料 + 错误的贮罐 = 麻烦

2023年5月

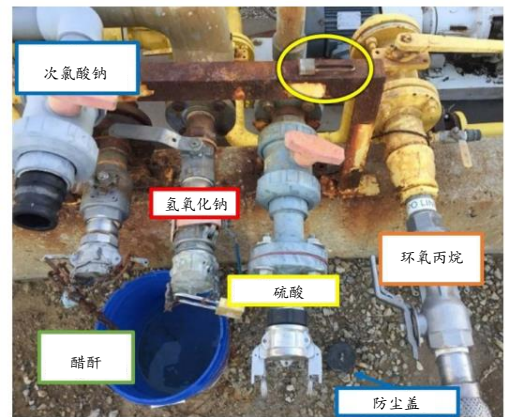
图 1: MCPI工厂内连接到化学品贮罐的管道。金属架上有硫酸加注管道的挂锁（见黄圈）。地面上有次氯酸钠防尘盖。（参见CSB报告2017-01-I-KS）

2016年10月21日，两种不相容的化学品在美国堪萨斯州艾奇逊的MGPI加工公司的工厂现场被意外混合。事故发生在硫酸供应商向MGPI工厂的罐区例行输送化学品时，卡车司机错误地将输送软管连接到次氯酸钠（漂白剂）贮罐的接头上。这两种物料并不相容，硫酸与次氯酸钠混合产生了含有氯及其它化合物的烟雾。

- 不同的化学品的卸载输送连接部位标识不足。（图1中的标识在事故发生时并不存在，仅为清楚说明而添加到照片中。）
- 工厂和供应商司机在确定正确的卸载输送连接点的沟通交流机制上存在缺陷。
- 工厂操作人员在允许硫酸卸载输送之前未能验证连接是否正确。
- 卸料程序中存在错误和矛盾，工厂操作人员对该程序的理解也存在不足。

- 每天都有数以百万磅的危险物料从运输容器（卡车、轨道车、钢瓶、驳船和轮船）上卸载输送到用户现场。大多数这些输送的操作都是手工进行的。
- 如果送货司机直接参与卸载化学品，则化学品供应商和工厂管理人员必须共同承担责任，确保化学品卸载安全。
- 对于化学品装载和卸载等高度依赖手工操作的活动，需要有详细的程序及标记明确的管道和连接点。
- 一些公司会在装载和卸载管道上安装独特的配件，只有正确的物料软管才能连接适配上。
- 程序中应明确要求，工厂人员在交货期间必须亲自到场。工厂人员和司机都应在卸载化学品之前，使用书面检查表、管道图，并对设备进行巡检，以验证连接是否正确。
- 工厂操作人员和司机应根据所处理的物料，穿戴相应的PPE个人防护设备，并获得培训，知晓如何正确穿戴。

- 巡检时，要注意管道标签，如有标签丢失或损坏要及时更换。
- 如果装卸站有多个连接点，要确保标记清晰，连接正确。
- 请阅读并遵守卸载程序。如果某些步骤不清楚或不正确，要报告你的主管使之得到更正。
- 在对装卸作业进行危害分析期间，要询问若输送软管连接到错误的贮罐上会发生什么事。PHA团队可使用诸如CRW4的化学品相容性分析工具。
(<https://www.aiche.org/search/site/CRW4>)
