أسوأ حادث للأمونيا على الإطلاق - ماذا يمكننا أن نتعلم؟

ديسمبر 2023

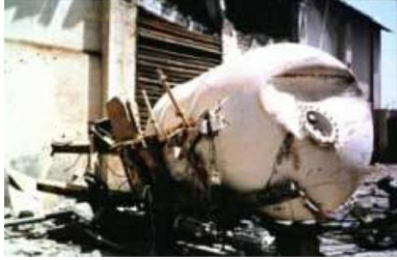
الشكل 1. مقدمة الناقل

أجزاء من شاحنة الصهريج بعد الانفجار

لماذا حدث هذا الحادث؟ لم يتم تركيب الخزان بشكل دائم. كانت عبارة عن شاحنة صهريجية تم تعبئتها في موقع مورد الأمونيا، ثم نقلها إلى المصنع. تم بناء الناقل وفقًا للوائح وكان عمرها 11 عامًا عندما تعطلت. أدى الإفراط في ملء الخزان بشكل متكرر إلى زيادة الضغط وتكوين الشقوق. تم اكتشاف ذلك في عام 1991. وقام عمال الصيانة بإصلاح الشقوق واستمر استخدام الخزان. وفي اليوم السابق للحادث، امتلأ الخزان بنسبة 124% من سعته المقدرة.

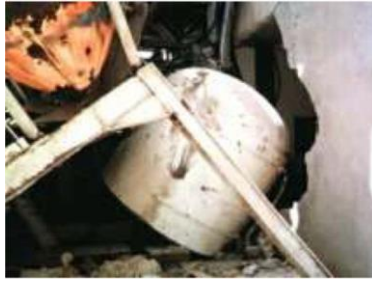
الشكل 2. مؤخرة الناقل
