Nejhorší havárie s čpavkem v historii – jak se z ní poučit? Prosinec 2023

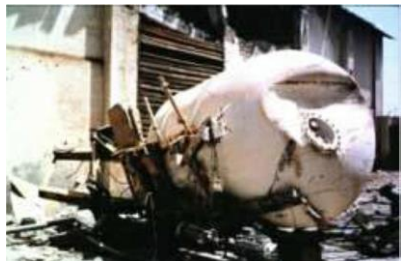
Obrázek 1: Přední část nádrže

Části cisternového vozu po výbuchu
