Het Ergste Ammoniak incident ooit - Wat Kunnen We Leren **December 2023**

Overvolle TANKS kunnen catastrofale gevolgen hebben!

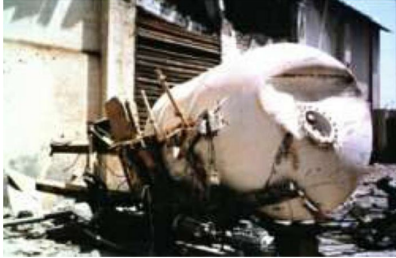
Figuur 1. voorkant tankwagen

Onderdelen van de tankwagen na de explosie

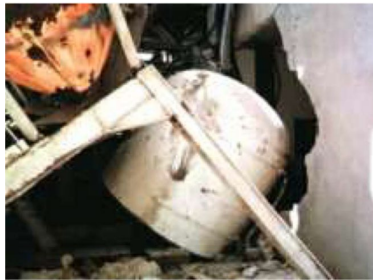
Figuur 2. achterkant tankwagen
