A valaha volt legsúlyosabb ammóniás baleset – mit tanulhatunk belőle? 2023 december

A tartálykocsi darabjai a robbanás után

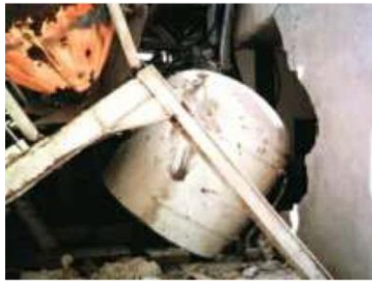
2. ábra: a tartály hátsó része

1992. március 24-én a történelem legsúlyosabb ammóniaömlése történt a szenegáli Dakar mogyoróolaj-feldolgozó üzemében. Egy ammóniát szállító tartálykocsi tartálya félbetört, 22 tonna száraz ammóniagáz kiömlését eredményezve. A robbanás során keletkező törmelék egyéb közeli, szintén ammóniát tároló technológiai berendezéseket is felsértett. A sűrű ammóniafelhő gyorsan áterjedt az olajüzemre, a környező létesítményekre és a közeli lakóterületre. Az esemény következtében 129 ember meghalt, további 1150 megsérült.

Miért történhetett meg ez az esemény? Az esemény szereplője nem fixen telepített tartály, hanem egy tartálykocsi volt, amit az ammóniagyártó telephelyén megtöltöttek, így szállították az ammóniát az olajfeldolgozó üzembe. A tartálykocsit az előírásoknak megfelelően gyártották le, az esemény időpontjában 11 éves volt. Az ismétlődő túltöltés azonban túlnyomás miatt keletkező repedésekhez vezetett. Ezt 1991-ben észlelték, a karbantartók a repedéseket kijavították majd a tartályt tovább használták. Az esemény előtti napon a tartályt a névleges kapacitás 124%-ára töltötték.

Cseppfolyósított gáz használata esetén a túlnyomás a szerkezeti anyag fokozott terhelését eredményezi, ami jelen esetben a tartály végzetes meghibásodásához vezetett. A katasztrófát fokozta, hogy az olajüzem nagyon gyenge vészhelyzeti tervvel rendelkezett. Szerencsére az esemény a ramadán ideje alatt történt, amikor kevesebb ember volt a közelben.
