역대 최악의 암모니아 사고에서의 교훈

2023년 12월

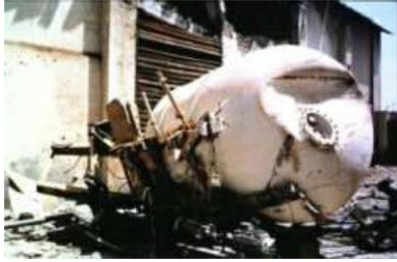
그림 1. 저장탱크 전면

폭발 후 탱크 트럭 용기의 잔해
