## Аммиак алдагдсан хамгийн ноцтой осол - Үүнээс бид юу суралцаж болох вэ? 2023 оны 12 сар

### Дэлбэрсэн цистернийн хэсгүүд

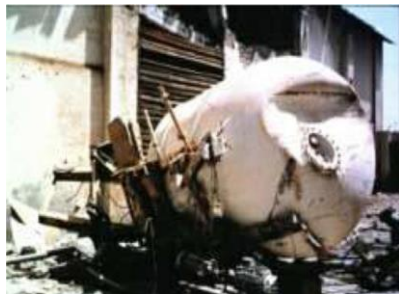
1-р зураг.  
Цистернийн  
урд талын  
хэсэг

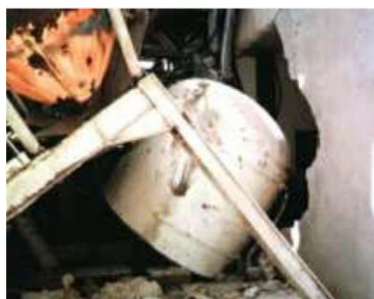
2р зураг.  
Цистернийн  
арын хэсэг
