## Cel mai grav incident cu amoniac din istorie – Ce putem învăța?

Decembrie 2023

## Supraumplerea recipientelor poate avea Rezultate Catastrofale!

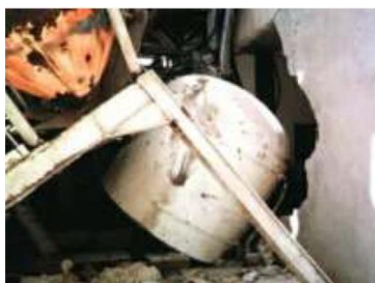
Figura 2. Partea din spate a cisternei

### Parti din cisterna dupa explozie

De ce s-a întâmplat acest eveniment? Rezervorul nu a fost instalat permanent; A fost un camion cisternă care a fost umplut la locul furnizorului de amoniac, apoi transportat la moară. Cisterna a fost construită conform reglementărilor și avea 11 ani când a cedat. Supraîncărcarea repetată a rezervorului a dus la suprapresurizare și formarea fisurilor.

Acest lucru a fost sesizat în 1991. Lucrătorii de la mentenanță au reparat fisurile și rezervorul a continuat să fie folosit. Cu o zi înainte de incident, rezervorul a fost umplut la 124% din capacitatea nominală.

În forma de gaz lichefiat, suprapresurizarea poate duce la stres semnificativ și, ca și în acest caz, poate provoca defectarea rezervorului. Pentru a adăuga la catastrofă, moara avea un program de răspuns de urgență prost planificat. Din fericire, acest eveniment a avut loc în timpul sărbătorilor Ramadanului, când erau mai puțini oameni în apropiere.

- Informațiile critice de proces, cum ar fi nivelul maxim de umplere a rezervorului, trebuie notate pe rezervor, la locul de conectare a încărcării și trebuie să fie un avertisment special în procedura de încărcare
- Nu umpleți și nu depășiți niciodată capacitatea nominală a unui recipient. Dacă se livrează mai mult material decât capacitatea nominală a rezervorului de primire, consultați supraveghetorul.
- Reparațiile rezervoarelor și ale altor echipamente necesită expertiză specializată. Dacă vi se cere să efectuați o reparație pe care nu sunteți instruit sau certificată să o faceți, puneți-o la îndoială. Mai bine să ai o întârziere a procesului decât un dezastru de proces.
- Citiți articolul despre acest incident la:  
<https://www.aiche.org/resources/publications/ccp/2023/july/learning-worst-ammonia-accident>
