손쉬운 해결이 오히려 시설을 망칠 수 있습니다

2024년 10월

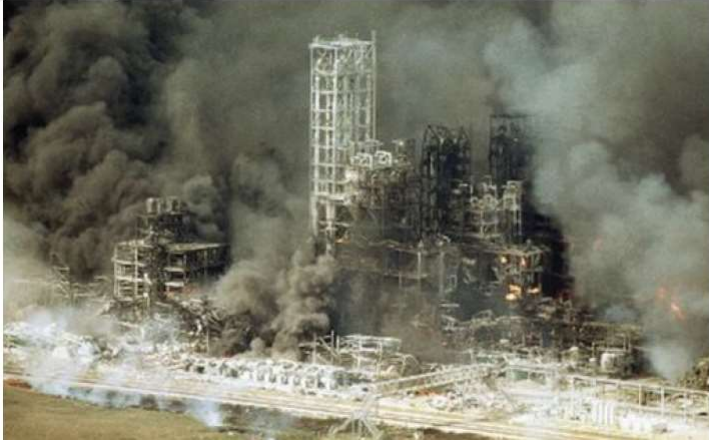
그림 1: 폭발 후 발생한 화재는 통제되기까지 10시간이 걸렸습니다(참고 1)
