## Genvägar kan kosta liv

Oktober 2024

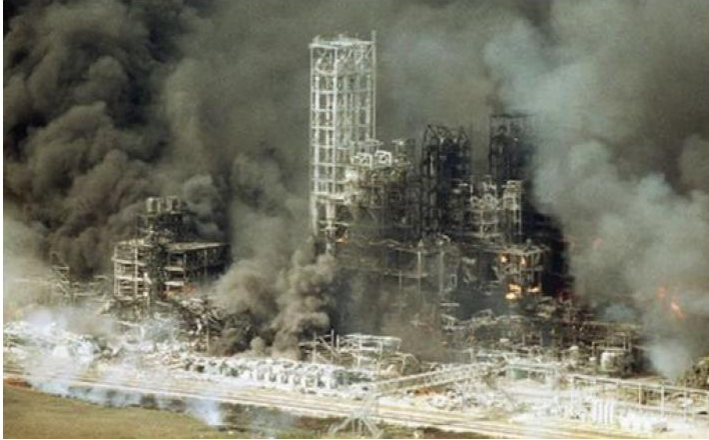
**Bild 1:** Det tog 10 timmar att få kontroll över bränderna efter explosionerna (ref. 1)
