2012年11月號「明鑑」(Beacon)有獎徵答的答案

2013年1月號

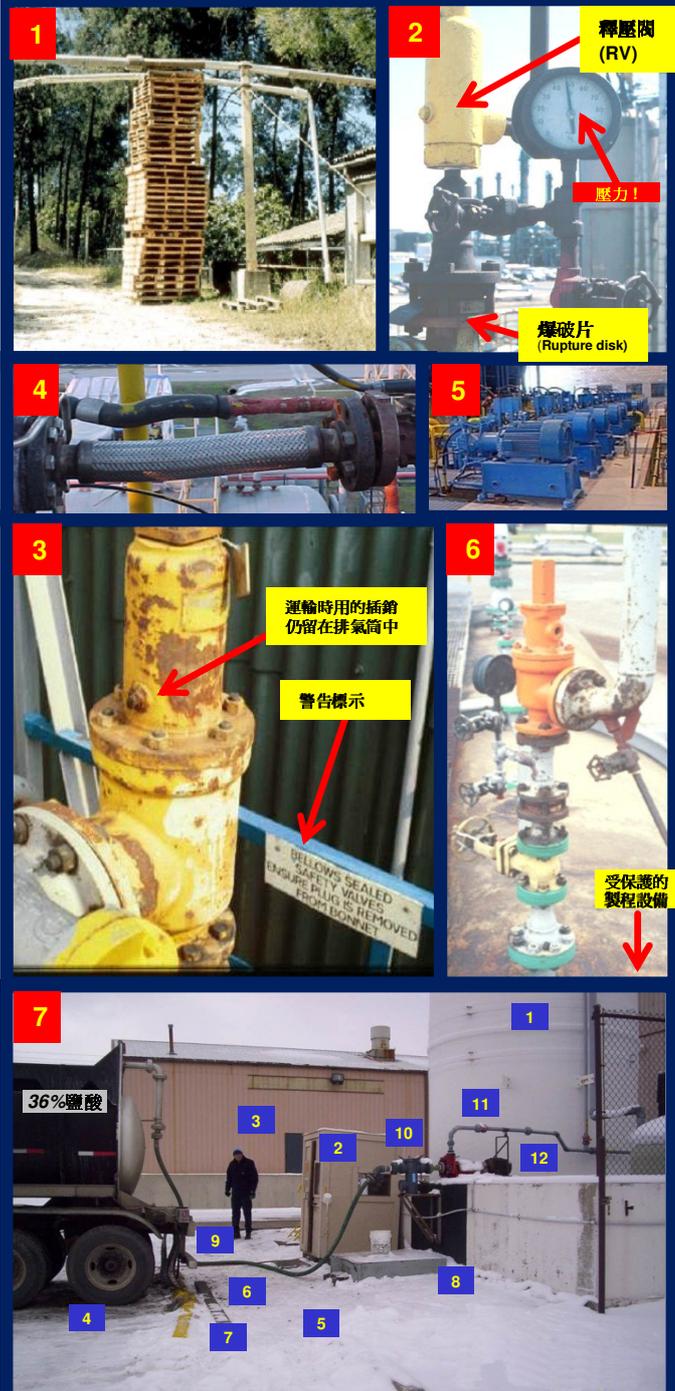
1. 這題目較容易！管道的支撐非常不良！
2. 爆破片(防爆膜 rupture disk)和釋壓閥之間有壓力會損及緊急釋壓系統的完整性。爆破片在其上游和下游之壓力差超過其破裂壓力時，便會破裂。如果爆破片的下游存有壓力，它便不會在所預定的製程壓力時破裂。
3. 儘管有警告標示，此波紋管密封式安全閥蓋上的插銷(用來在運輸過程中保護閥門)未拆除下來。這會影響打開閥門時的壓力值。
4. 正在用軟管連接不配合的管道。此外，右側法蘭看起來至少少了一支螺栓，而且法蘭的兩面也沒有對正。
5. 這些泵外觀上都相同，卻沒有任何標籤識別的跡象。
6. 釋壓閥(relief valve)入口處的閥門及其他管件造成入口的壓力降太大，而可能會導致釋壓閥頻動。釋壓閥入口處的截止閥，看起來沒有任何裝置來防止它被意外關閉而使釋壓閥與製程隔離。
7. 在這張照片中有許多危害性。以下列出一些(您還可發現其他問題點!)：(1) 儲槽上未見任何標示；(2) 該區域沒有洗眼或安全淋浴裝置；(3) 在照片中的人沒有佩戴任何個人防護裝備；(4) 卡車車輪未墊輪檔；(5) 未見任何防溢堤/盤；(6) 有許多絆倒的危險(以及雪上滑倒的危險)；(7) 很少或者沒有任何裝置來防止卡車倒車撞到小屋與卸料管道；(8) 用來接近使用卸料連接頭的平臺不適當；(9) 當卸料完畢時，沒有辦法來排乾軟管；(10) 卸料管道上任何位置都沒有壓力計；(11) 泵下游的閥柄位置太高；(12) 卸料管道支撐不良。
