## 運転の仕方(決められた通りに)

2015年6月

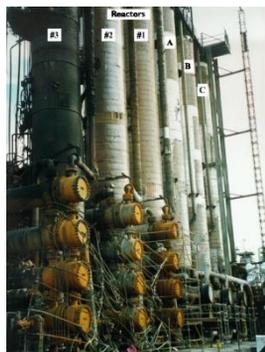
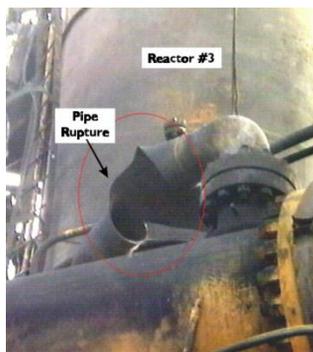
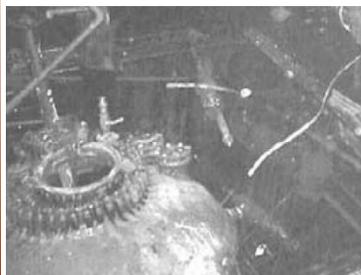
1997年1月、カリフォルニアの製油所の水素化分解装置で、爆発と火災があった。装置内の配管が破裂し炭化水素と水素の引火性混合物が放出され、着火して火災と爆発に至った。死者1名、負傷者46名であった。原因の1つは、ある一つの水素化分解反応器の温度超過であった。仕様上、反応器内の最高温度は425°C(800°F)であり、温度がこの値を超えるとシステムは停止されることになっていた。反応器と破裂した配管は760°C(1400°F)を超えていたと考えられる。

1998年4月、ニュージャージーの特殊化学品プラントで7.5m<sup>3</sup>(2000米ガロン)のバッチ反応器から引火性化学物質が建屋の中に放出され、引き続き爆発が起きた。オペレーターはそのバッチの温度を制御できず、暴走反応によって内容物の一部が反応器のマンホールを通して製造建屋の中に放出された。負傷者は9名で内2名が重症であり、化学物質は周辺の地域にも流れ出た。そのバッチの初期温度が通常より高く、そのためオペレーターが既存の冷却設備で反応温度を制御するのがより難しくなっていたと考えられる。
