少しの負圧でも、ペチャンコになる!

真空の力は強力である!

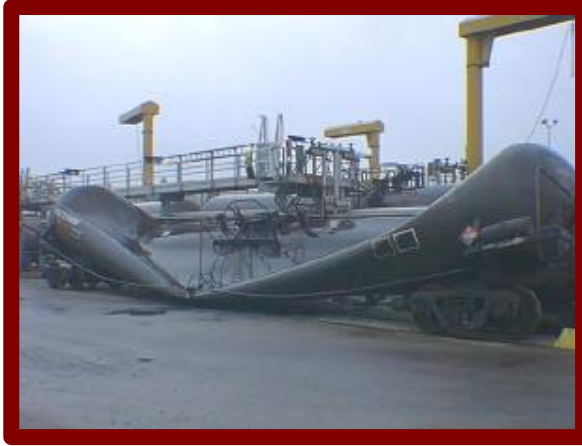
貨車内部のスチーム洗浄時、空気の大部分は追い出されていた。その日の作業が終了し、すべてのバルブは閉止された。貨車が冷え、水蒸気が凝縮することで、真空が発生し、貨車が破壊される原因となった。

- バキューム・リリーフ用装置を設置のこと。この写真の一枚が示すように、貨車やトラックにはおそらくこの装置は設置されていないかもしれない。これらの機器があれば容器に空気が流入し、真空の発生は防止されるであろう。
- バキューム・リリーフ機器が設置されているなら、検査と試験を定期的に行わなければならない。それらは過圧リリーフ機器と同様、重要である。
- 自分の部署のどの容器が、真空に耐えられないかを知っておくこと。これらは真空関連の事故で壊れ易い容器である。
- シャットダウン、保全、洗浄などのため、液体が移送されたり蒸気が凝縮されたりする時はいつでも注意をすること。
- 空気、窒素、またはその他の真空をブレイクするものの供給が妨げられていないことを確認すること。

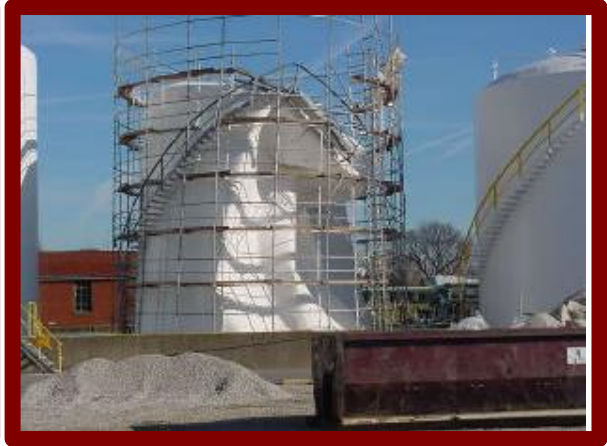
塗装作業中はタンクのバキューム・リリーフ弁は、内容物のコンタミのおそれを防ぐためプラスチックシートで覆われていた。液体をポンプで排出したとき、プラスチックシートのカバーのため、液体の排出量に対して空気/窒素による置換が出来なかった。真空が発生してタンクの一部が潰れた。

バキューム・リリーフ装置を取り外したり、カバーしたり、変更するなどした場合はいつでも、事故防止のために特段の注意が必要である!
