Eis o que aconteceu

O quê? Sem centelha?

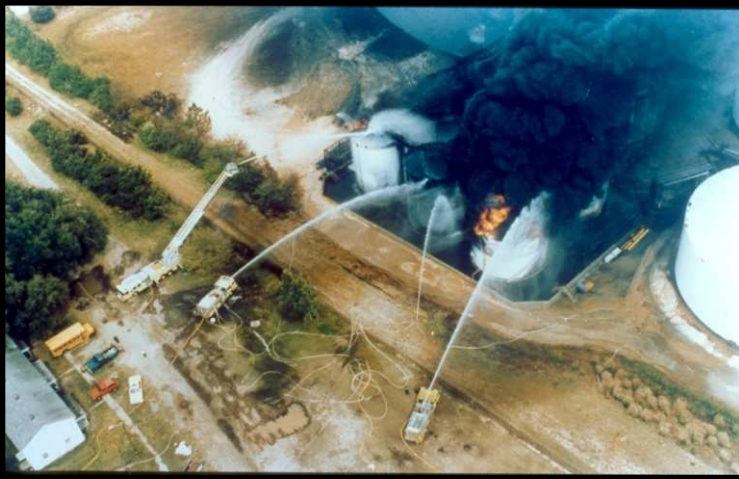
Fotografia cortesia do EPA

Este terminal tinha começado a armazenar grandes quantidades de líquidos inflamáveis. Tambores de carvão ativado eram utilizados no sistema de vente para controlar as emissões e os odores de hidrocarbonetos. Cada tanque deveria ter um “flame arrestor” e um sistema de espuma para combate a incêndios, mas eles não tinham sido instalados antes do início das operações. De repente, houve uma explosão seguida de incêndio. A equipe de resposta a emergências chegou ao local, os residentes das proximidades foram retirados, tendo início o combate às chamas e controle da emergência. Foram necessários 3 dias para extinguir as chamas e lidar com a disposição da água de combate a incêndio contaminada e o produto que vazou de outros tanques.

Não! Neste caso, os filtros de carvão do sistema de vente levaram à explosão e incêndio.

• Quando materiais orgânicos passam através de carvão ativado, ocorre uma reação química que pode gerar um **significativo** aumento de temperatura. **De fato, o carvão ficou tão quente que atingiu a temperatura de autoignição do gás no vente do tanque.** Aquela foi a “centelha” que levou à explosão!
