## العزل لا يعني الحماية من التآكل

فبراير 2005

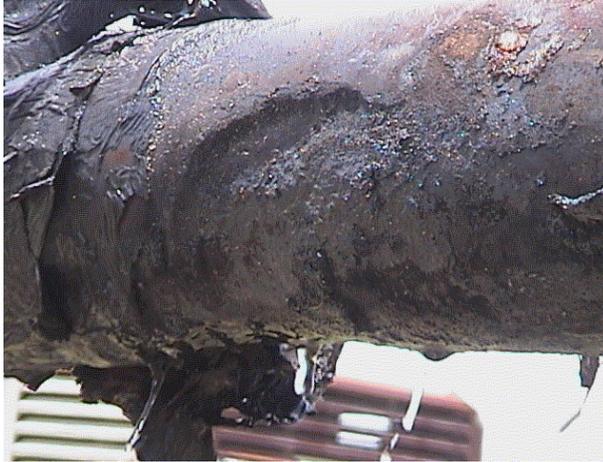
التآكل يهاجم المواسير

توضح الصورة في الجهة اليسرى تآكل علي السطح الخارجي لماسورة نقل الفينول. الماسورة كانت معزولة إلا أن ذلك حال دون اكتشاف التآكل بوقت كافي لمعالجته. لحسن الحظ لم يكن هناك ضحايا إلا أن عملية إصلاح الضرر الذي وقع علي المواسير وكذلك التدمير الذي لحق بالبيئة كان مكلفاً للغاية.

- تعرف علي المعدات والأماكن التي يمكن أن تخفي تآكلاً تحت المواد العازلة حولها.
- تأكد إذا كان هناك أي رطوبة يمكن أن تلاحظ في الأماكن المنخفضة.
- أنتبه إلي علامات التآكل المخفي:
  - صدا علي المعدن أو تغيير في اللون
  - وجود فقاعات أو بثور أو إنتفاخات
  - وجود تسربات سطحية أو تنقيط أو روائح أو تقشر علي سطح المعدن
- راقب وأنظر .... ولكن احذر أن تلمس .
- إذا حركت منطقة متآكلة يمكن لذلك أن يؤدي إلي تسرب. ضع خطة آمنة للمراقبة وإذا تطلب الأمر إزالت التآكل أو معالجة مكانة فإبداء ذلك بعد التأكد من إيقاف الوحدة بالكامل لتفادي أي مضاعفات قد تؤدي إلي حادث.

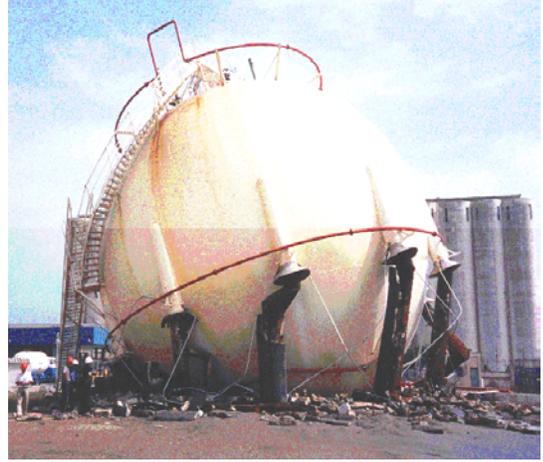
التآكل يهاجم الدعامات البناء

الخزان كروي الموضحة في الصور اليميني قد إنهاراً خلال اختبار الأحمال. كانت الأعمدة الحاملة للخزان معالجة ضد الحريق إلا أنها كانت تخفي تآكلاً في الأعمدة المعدنية القائمة عليها. إنهار الخزان عند ملئ جزء منه بالماء. نتيجة لذلك قتل شخص وأصيب آخر بإصابة بليغة.
