פברואר 2005

בידוד אינו מונע קורוזיה

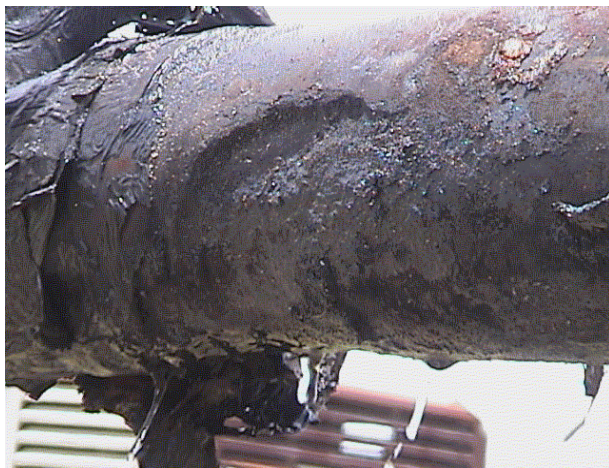
קורוזיה מתקיפה צנרת

בתמונה משמאל נראית קורוזיה חיצונית קשה על צנרת העברת פנול. הצנרת היתה מבודדת וכשלה לפני שאובחנה הקורוזיה. גם אם לא נפגע איש היתה עלות גבוהה לתקן את נזקי איכות הסביבה ולהחליף את הצנרת.

- ✓ דע מי מהמבנים והכלים הנמצאים בתהליך אותו אתה מפעיל הוא בעל פוטנציאל לקורוזיה מתחת לבידוד.
- בדוק נקודות נמוכות שרטיבות עלולה להצטבר בהן.
- ✓ הזהר והבחן בסימנים של קורוזיה נסתרת.
 - כתמי חלודה או שינוי צבע.
 - תפיחות, בועות או בעבועים.
 - דליפות קטנות, טפטופים או פלומות אדים או ריח.
- ✓ בדוק – הסתכל אבל אל תיגע.
 - נזילה עלולה להתפרץ במידה ותזעזע שטח נגוע קורוזיה. תכנן בדיוק ובמידת הצורך סגור מערכות לפני סילוק הקורוזיה.

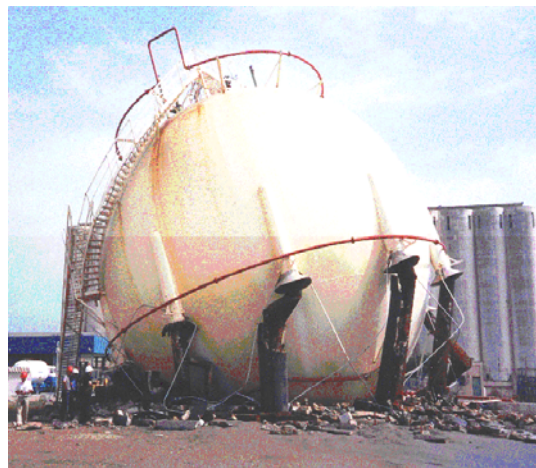
קורוזיה מתקיפה תמיכות של מבנים

הכדור בתמונה מימין התמוטט תוך כדי מבחן לחץ מים הרגלים של הכדור היו מוגנות בפני אש אבל הבידוד הסתיר קורוזיה לפלדת התמיכות. כאשר מולא הכדור חלקית במים, הוא התמוטט, אדם אחד נהרג ושני נפצע קשה.
