Isolamento NÃO evita Corrosão

Fevereiro 2005

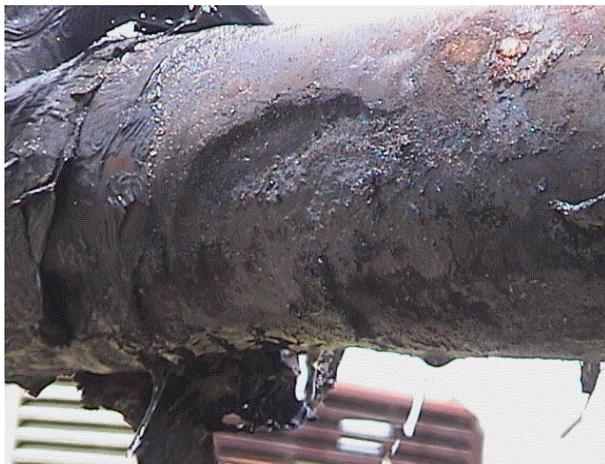
Ataque Corrosivo em tubulação

•A fotografia à esquerda mostra corrosão externa em linha de transferência de fenol. A linha era isolada e falhou antes da corrosão ser descoberta. Embora ninguém tenha se ferido, foi muito caro corrigir os danos ambientais e reparar as tubulações .

•O isolamento térmico e o fireproofing fornecem uma “capa” para a corrosão se esconder e o meio ambiente adequado para se iniciar e desenvolver. Esta cobertura retém umidade ou produtos químicos e criam condições para o ataque corrosivo. Porque é oculto, este processo geralmente se desenvolve sem ser percebido por muitos anos e pode resultar em falha.

- Identifique quais equipamentos tem o potencial de sofrer corrosão sob o isolamento.
 - Verifique os pontos de acúmulo de umidade
- Fique atento e procure sinais de corrosão oculta.
 - Manchas de ferrugem ou descoloração.
 - Bolhas, rachaduras
 - Pequenos vazamentos, odores, gotejamento
- Inspeção – veja mas não toque
- Se você interferir num equipamento severamente corroído, um vazamento pode ocorrer. Pare o sistema antes de remover a corrosão.

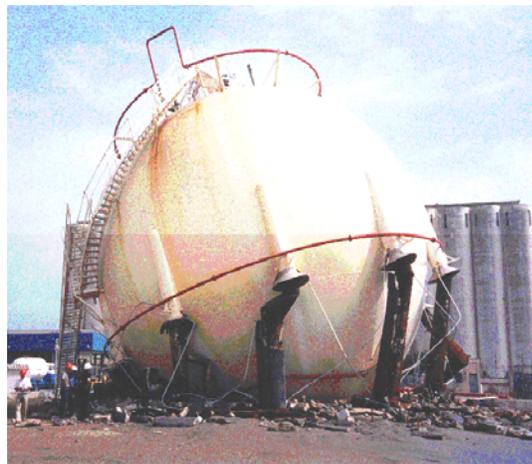
Ataque Corrosivo em Suporte Estrutural

A esfera na fotografia à direita sofreu colapso durante teste hidrostático. O fireproofing na pernas escondia a corrosão do aço estrutural. Quando a esfera foi parcialmente cheia com água, as pernas falharam. Uma pessoa morreu e outra ficou gravemente ferida
