Isolamento NÃO previne a corrosão.

Fevereiro 2005

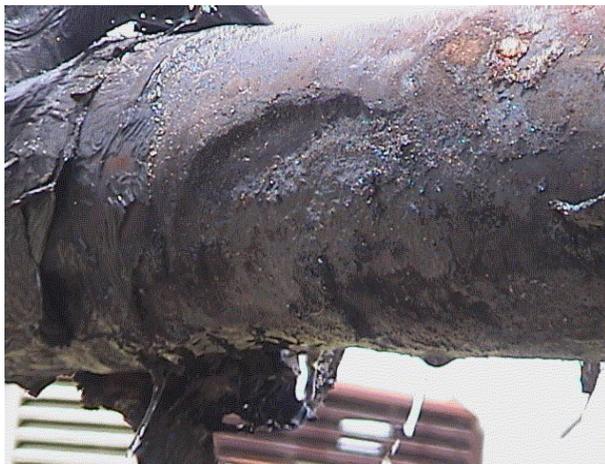
Corrosão ataca tubagem

A fotografia da esquerda mostra corrosão externa significativa de uma tubagem cujo fluído é o fenol. A tubagem foi isolada e rompeu antes da corrosão ser detectada. Apesar de ninguém ter ficado ferido, foi bastante dispendioso corrigir os danos ambientais e reparar o sistema de tubagem.

O isolamento térmico e a protecção anti-fogo criam a “cobertura” para ocultar a corrosão bem como o ambiente ideal para a sua iniciação e conseqüente crescimento. Esta “cobertura” pode reter humidade ou químicos derramados, que sob determinadas condições, formam ambientes corrosivos que atacam o aço que fica por debaixo. Como não está visível, muita das vezes a corrosão progride indetectável por muitos anos e pode resultar numa ruptura.

- Saber quais as estruturas e equipamentos no seu processo que tenham potencial para a corrosão sob isolamento.
- Verificar pontos baixos onde a humidade se pode acumular.
- Estar atento e observar os sinais da corrosão “escondida”:
 - Manchas de ferrugem ou descolorações.
 - Abaulamentos, empolamentos ou bolhas.
 - Pequenas fugas, gotas ou “lágrimas” de vapor ou odores
- Inspeccionar – olhar, mas não mexer.
 - Se “perturbar” uma área severamente corroída, poderá ocorrer uma fuga. Planeie inspecções e quando necessário faça “shut down” aos sistemas antes de remover a corrosão.
