Mars 2005

La tête de la tour est propulsée

Voici ce qui s'est produit

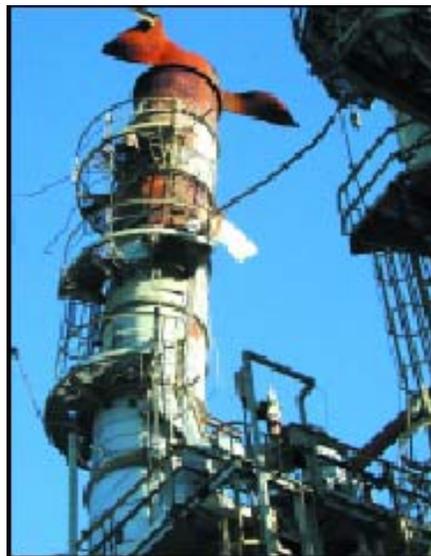
Cet accident fut enquêté et la photo fournie par le U.S. Chemical Safety and Hazard Investigation Board. Visitez leur site à <http://www.csb.gov>

L'explosion souffla une section de 35 pieds (11 mètres) au sommet de la tour et projeta des débris à un mille (1,6 kilomètre). Des appareils se trouvant aussi loin qu'à 500 pieds (150 mètres) de distance furent endommagés et plusieurs feux furent allumés. Une portion de la section du haut de la tour ne fut jamais retrouvée.

- Connaître les consignes "d'arrêt" et "de mise en attente sécuritaire" de votre unité. Repassez-les dans votre esprit.
- Plusieurs accidents se produisent chaque année à cause de robinets ne fermant pas de façon étanche. Chaque fois qu'un procédé est mis en arrêt, s'assurer que les robinets manuels procurent une fermeture étanche. Prendre des actions correctives s'ils ne ferment pas de façon étanche.
- Soyez conscients que les bâtisses ne sont pas nécessairement des abris sécuritaires. Dans certains cas, la bâtisse peut s'écraser lors d'une explosion à proximité. Sachez quelles bâtisses sont sécuritaires et celles qui ne le sont pas.
- Soyez attentifs et réagissez aux bruits et aux lectures de pressions/températures anormaux, même si l'unité est en arrêt. Ils peuvent indiquer un problème majeur.
