压力爆炸的后果

2005年4月

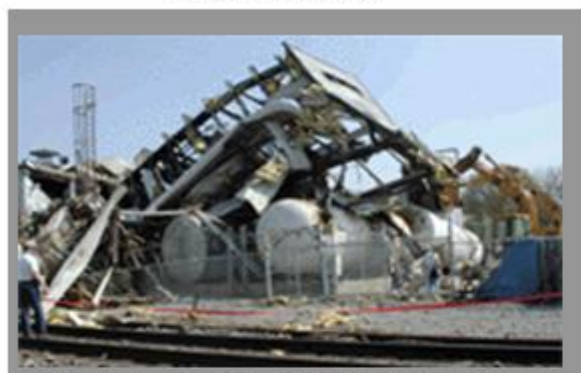
一个有55年生产焦糖色素历史的工厂的一个罐体发生了爆炸，造成一名工人死亡，严重损坏了其它设备。罐体的碎片被抛到了130米远，容器的顶盖被推进了90米。壳体的碎片损坏了附近的结构和设备，包括一个氨水溶液罐。这样导致了12000公斤的氨水溶液泄漏，造成附近居民紧急疏散或被告知寻求躲避。另外一个重要的损害包括混凝土墙跨塌，喷雾干燥器区域被破坏，正如如图片所显示的那样。一个6英寸的天然气管道爆裂。幸运的是，气体管道上的自动关闭阀门防止了大量的气体泄漏。

➔ 永远不要彻底堵塞容器。必须要提供某种形式的紧急或手动压力释放（或破真空）系统。

➔ 对被加热的容器要严密监视——尤其是如果需要而又没有安全仪表系统或连锁来关闭热源时。

➔ 在连接空气或氮气管线至容器之前，确认容器能够承受供应压力或者容器有适合的能够保护容器的压力释放系统。

➔ 当从事其它工作而会分散你对正常工作的关注时，间歇地检查设备以确认它们仍在正常地运行。
