תוצאות פיצוץ שמקורו בלחץ יתר

אפריל 2005

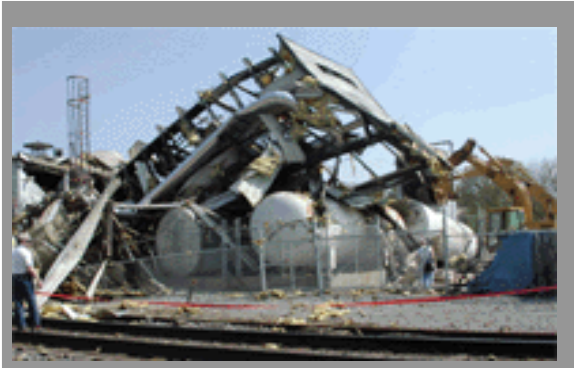
התאונה נחקרה והתמונה סופקה ע"י ה CSB בארה"ב. מומלץ לבקר באתר שלהם: <http://www.csb.gov>

מיכל יצור צבע קרמל במתקן בן 55 שנה התפוצץ תוך גרימת מותו של עובד אחד ונזקים כבדים לציודים אחרים. חלקי המיכל נורו למרחקים של 130 מטר וראש המיכל "רוקט" כדי 90 מטר. חלקי המתכת גרמו לנזקים למבנים וציוד קרובים כולל מיכל אמוניה נוזלית. כתוצאה מפגיעה זו השתחררו 12000 ק"ג אמוניה נוזלית שאילצו פיגועי או מיגון מיוחד של תושבי הסביבה.

נזקים חמורים נוספים התבטאו בהתמוטטות של קירות והרס של מתקן ייבוש המוראה בתמונה. כמו כן נבקע צינור גז טבעי בקוטר 6 אינץ'. למרבה המזל נמנע שחרור גז בכמויות גדולות ע"י פעולת ברזי חסימה מופעלים אוטומטית.

הפיצוץ היה ארוע טבעי של לחץ יתר..

תחולת המיכל חוממה ביתר ע"י סלילי קיטור ונגרמה עלית לחץ אדים. לא היו בנמצא אתראות ואזעקות טמפרטורה או חיגורים לעצירת הספקת הקיטור באופן אוטומטי או לחילופין התראה לאנשי התפעול שיש בעיה. אנשי התפעול עסקו בפעילות שקשורה עם עבודה אחרת שקיבלו וכך לא הבחינו שהטמפרטורה במיכל עלתה מעל למפרט. באותו זמן שהטמפרטורה היתה בעליה המפעילים סגרו קו מוצא (Vent)

ופתחו לחץ אויר למיכל במאמץ לסלק מהמערכת חומר צמיג מאד. במצב זה נאטם המיכל לחלוטין במצב של חוסר מערכת חרום לשחרור לחץ. התוצאה – כשל קטסטרופלי לשחרור הלחץ.

- ✓ אין להשאיר כלי לחץ חסום בצורה מוחלטת. חייבת להיות מערכת חרום או מערכת שחרור לחץ ידנית (או מערכת שבירת ואקום).
- ✓ כלי מחומם יהיה נתון למדידה רציפה בייחוד אם אין מערכות מיכשור בטיחותיות או מערכות חיגור לסגירת מקור החימום בעת הצורך.
- ✓ לפני חיבור מערכות הזרקה אויר או חנקן למיכל, יש להבטיח שהמיכל עמיד ללחץ שניקה מלא של הגז הנדחס או שעל המיכל מותקנת מערכת שחרור לחץ מכוונת ללחץ נמוך מספיק בכדי להגן על המיכל.
- ✓ כאשר מתבצעת עבודה המסיחה אותך מעבודת התפעול הרגילה יש לבדוק מעת לעת את כלי העבודה ולאשר שהוא עדיין בפעולה נורמלית.
- ✓ אל תפחית מכוחו של לחץ יתר ויכולתו לגרום לכשל קטסטרופי. רסיסים ושברי מתכת עלולים לעוף למרחקים גדולים ולגרום לנזקים ניכרים.
