Resultados da Explosão

O Que Aconteceu

Abril 2005

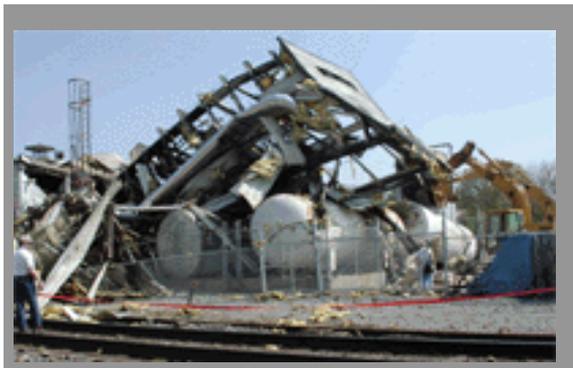
Um tanque nesta planta de 55 anos de idade que produz corante para caramelo, explodiu matando um trabalhador e danificou pesadamente outros equipamentos. Fragmentos do vaso foram lançados a mais de 130 metros e a parte superior foi lançada a mais de 90 metros. Os fragmentos danificaram estruturas e equipamentos vizinhos inclusive um tanque de amônia. Isto provocou o vazamento de 12 toneladas de amônia obrigando evacuação de residentes nas vizinhanças.

Outros danos importantes incluíram o colapso de paredes de concreto, destruição da área de secagem de spray, como mostrado na foto, e a ruptura de uma linha de gás natural de 6". Felizmente válvulas de bloqueio automática impediram um grande vazamento de gás.

A explosão foi um simples caso de sobre-pressão.

•O conteúdo do tanque era aquecido por um sistema de serpentinas, provocando o aumento da pressão do vapor. Não existiam alarmes ou intertravamentos para parar automaticamente a vazão de vapor ou avisar a operação que havia um problema. Como os operadores estavam etiquetando um pedido para entrega, eles não perceberam que a temperatura no tanque estava acima do especificado. Enquanto a temperatura subia os operadores fecharam uma linha de alívio do tanque e abriram uma linha de ar para pressurizar o tanque, com objetivo de descarregar o material, que era viscoso. Esta ação bloqueou completamente o vaso que não tinha um sistema de alívio. O resultado – falha catastrófica do tanque.

- ➔ Nunca bloqueie completamente um vaso. Alguma forma de alívio de pressão (ou quebra vácuo) deve estar disponível.
- ➔ Vasos que são aquecidos devem ser monitorados de perto. Principalmente se não existir instrumentação de segurança para desligar a fonte de calor quando necessário.
- ➔ Antes de conectar uma linha de ar ou nitrogênio a um vaso, se assegure que o vaso pode suportar a pressão de suprimento ou que existe um sistema de alívio confiável.
- ➔ Quando fazendo trabalhos diversos da sua rotina operacional, periodicamente verifique se o equipamento está operando normalmente.
- ➔ Não subestime a poder da pressurização e sua capacidade de provocar falhas catastróficas. Fragmentos de metal podem ser lançados a distância e ainda provocar danos significativos!
