## Explosão por sobrepressão

## Eis o que aconteceu

Abril 2005

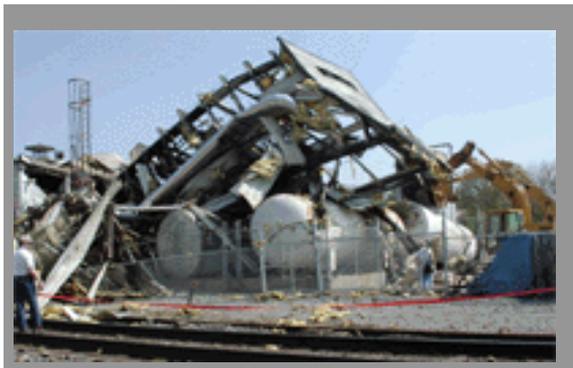
This accident investigated by and picture provided by the U.S. Chemical Safety and Hazard Investigation Board. Visit their site at <http://www.csb.gov>

Um tanque com 55 anos utilizado na produção de corante para caramelo explodiu, matando um trabalhador e danificando bastante outros equipamentos. Os fragmentos do tanque foram arremessados a 130 metros e o topo do tanque foi projectado a 90 metros. Os fragmentos danificaram as estruturas e os equipamentos adjacentes incluindo um tanque com uma solução de amónia. Isto resultou numa fuga de 12 ton de solução de amónia, obrigando à evacuação de residentes na área ou à informação para se abrigarem em locais seguros.

Outros estragos consideráveis foram o colapso de paredes de betão, a destruição de um secador (na fotografia) e a rotura de uma tubagem de gás 6 de polegadas. Felizmente as válvulas de corte automático da linha de gás evitaram uma fuga de maior.

- ➔ Nunca bloquear completamente um recipiente. Deverá sempre existir alguma forma, manual ou de emergência, para libertar sobrepressões e/ou vácuo.
- ➔ Recipientes aquecidos devem ser vigiados atentamente—especialmente se não houver sistema de instrumentação ou interlocks para desligar a fonte de calor quando necessário.
- ➔ Antes de ligar uma linha de ar ou Azoto a um recipiente, certifique-se de que o recipiente suporta essa pressão ou que tem um sistema de protecção com um valor de disparo adequado para proteger o recipiente.
- ➔ Quando estiver a fazer trabalhos que o distraiam da operação, verifique periodicamente o equipamento para confirmar se está a operar normalmente.
- ➔ Não subestime o poder do excesso de pressão e a sua capacidade para originar uma catástrofe. Fragmentos metálicos podem ser projectados a grandes distâncias e causar prejuízos graves!
