贮存区域被彻底摧毁

2005年5月

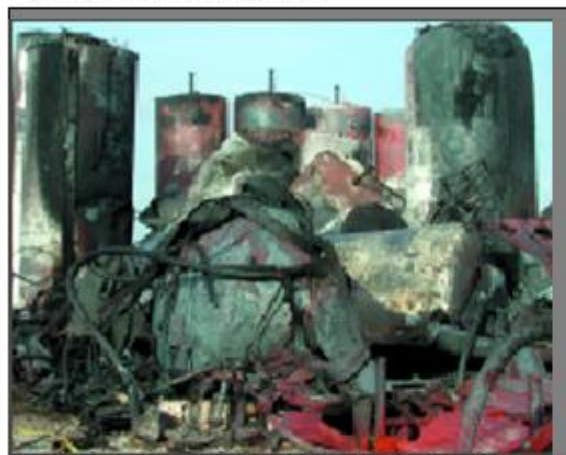
一天傍晚在正式工下班离开后，一场大火摧毁了这个发动机油和汽车液体的混合、贮藏和包装工厂。因为工厂没有设计有收容溢液的设施，现场也没有诸如喷淋系统或消火栓的消防能力，市政官员也只能望火兴叹无能为力。即使最近的消防水源也在一英里以外。

工厂被彻底毁坏，一家附近的商店和许多房屋也被损坏。事故后必须要清除大约90万加仑的液体废物和1900立方的污染过的土壤和废墟，进行处理。尽管事故没有造成人员受伤，但是公司决定不再重建，社区内的100个工作因此而失去。

虽然火灾起因的证据被破坏，但是人们相信或许在抹布上的可燃液体接触到了发热的发动机或灯泡。当燃起来后，现场没有保护系统阻止或控制火势，消防水源太远，市政应急人员无法快速使用。

围堰包围了槽罐区，但是墙体不是防渗漏的。随着容器出故障，燃烧的液体迅速地扩散至其它容器。因为在槽罐区与仓库间没有足够的隔离，火焰快速地从一区域扩散到另一个区域。

工厂没有现场的火焰探测系统，不符合任何一个自愿消防规范标准。

- 与易燃物一样，要了解可燃物同样是火灾危险。它们或许不易点燃，但一旦点燃，燃烧具有严重的后果。
- 要小心处理可燃液体。确认使用专门设计的容器来贮存和处置可燃物和它们的废物，如油抹布，由于灯芯效应它容易被点燃。不要象垃圾一样地丢弃也不要把它留在工作区域内。
- 检查你的工作区域的火灾危险和保护系统。确认有并可以获得火灾的抑制和控制程序。对于被动保护系统要特别注意，要检查槽罐的围堰和墙体上的洞和裂缝。
- 知道在火灾的紧急情况下做什么。知道如何报告火情，如何使用灭火器，如何迅速关闭设备，知道你的逃生路线。
