直列に並んだ圧抜き装置の危険性

2006年11月

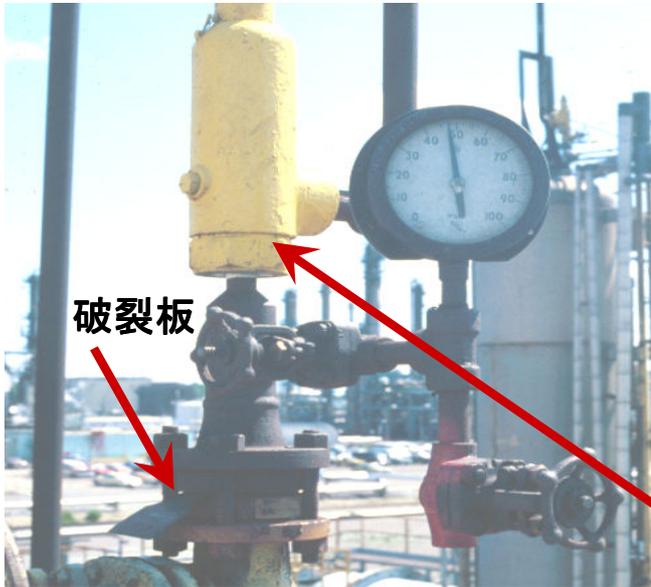
圧抜き弁

ある容器に、内部の高圧から容器を守るために、破裂板と圧抜き弁が直列に取付けられている。圧力計は破裂板と圧抜き弁の間のパイプ上にある。(そして) 定期的なプラント検査項目のひとつとして圧力計をチェックすることになっている。

圧力計の読みは通常ゼロを指すが、今日は図のように約50psig (約3.5 barg)を示している。

何故これがかなり危険なのか分かっていますか？破裂板と圧抜き弁の間の圧が、容器の過圧防止装置の作動にどう影響するのであろうか？

- 破裂板は、そのプロセス側の圧が下流側の圧を破裂板の設計圧分だけ上回ると破裂する。つまり、100 psi (6.9 bar) 破裂板は、板のプロセス側の圧が板の下流側の圧より100 psi (6.9 bar) 高いとき破裂する。
- その圧は、破裂板の小さな「ピンホール」から流体が板を通して徐々に漏れ蓄積したものかもしれないし、破裂板の破断の結果かもしれない。
- 約50 psig (3.5 barg)の圧がこの破裂板の下流にあるため、圧がピンホールからの漏れによる場合、破裂板は容器内の圧が破裂板設計圧プラス50 psi (3.5 bar)になるまで破裂しないだろうし、これが100 psi板であれば、容器内圧が約150 psig (約10.3 barg)になるまで破裂しないであろう。こうなると、容器に取付けられた他の装置——おそらく、高圧に耐えないサイトグラス、ホース、ガスケット——が破損することになりかねない。

- トレーニング計画をチェックし、こういう状態がカバーされていることを確認すること。
- 破裂板と圧抜き弁が直列に取付けられていることを見つけるために何を捜すべきか心得ていますか？
- このような(変った)設備があるときは、必ず圧力を定期的にチェックすること。
- 圧抜き弁と破裂板との間に圧があるときは必ず出来るだけ早く調査し問題点を修正すること。
- 監視・記録することを求められているすべてのプロセスデータに関しその理由を理解しており、どういうとき計測値が危険な状態を警告しているか、問題を修正するのに採るべき手段は何かを心得ていることを確かめておくこと。

データは書き留めるだけでなく 何を意味するか理解せよ！
