Rupture d'un cylindre de gaz liquéfié Décembre 2006

Ne laissez pas un cylindre de gaz se transformer en fusée !

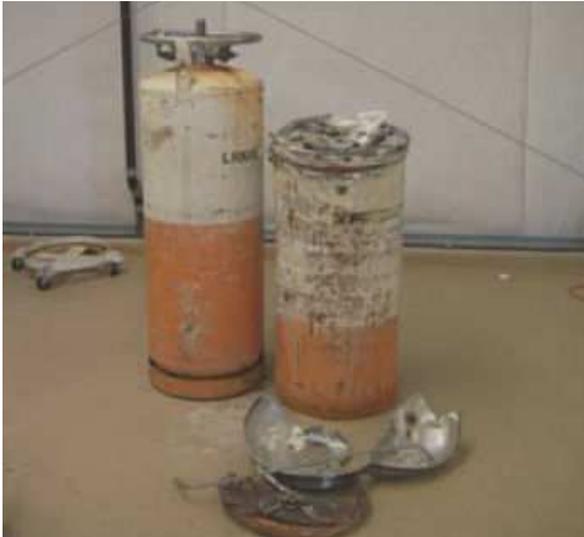
Cylindre intact au côté du cylindre s'étant rupturé

- Ne modifiez jamais un appareil contenant des substances dangereuses ou ayant un potentiel de relâche d'énergie sans en avoir fait une évaluation technique compétente et mettez toujours en pratique votre processus de gestion du changement.

- Si vous observez une pression élevée ou qu'un cylindre de gaz liquéfié semble avoir été modifié ou bien qu'il soit corrodé ou endommagé d'une quelconque façon, informez-en immédiatement votre superviseur de façon à pouvoir le retirer de service.

- Assurez-vous que tous les cylindres soient bien entretenus et inspectés périodiquement, y compris les dispositifs de relâche de pression.
- Si vous utilisez des cylindres de gaz sous pression, assurez-vous que vous êtes formés adéquatement sur la manipulation sécuritaire des cylindres haute pression.

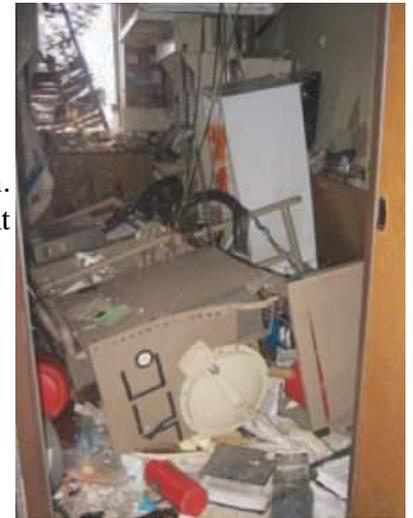
Damage au laboratoire

douze heures avant l'explosion, le joint qui fuyait fut remplacé et le cylindre fut rempli de nouveau d'azote liquide. Avec le nouveau joint, comme le cylindre était maintenant étanche, la pression pouvait se bâtir. Le cylindre éclata lorsque sa pression interne excéda 1000 psi (69 bar). Le bris catastrophique du cylindre d'azote fut conséquent au retrait des dispositifs de relâche de pression.
