La grande inondation de mélasse de 1919 à Boston Mai 2007

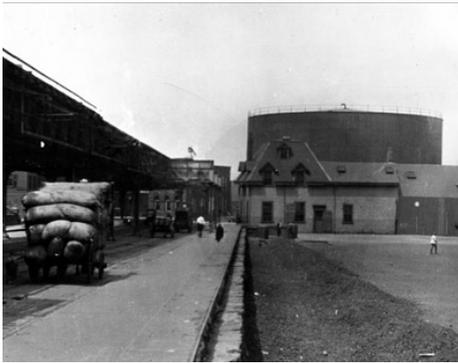
Avant ↑

Le 15 janvier 1919, des gens du nord de Boston au Massachusetts entendirent un bruyant grondement et observèrent avec horreur le bris soudain d'un réservoir de 50 pieds (15 m) de diamètre contenant 2.3 millions de gallons américains (8700 mètres cubes) de mélasse, qui relâcha tout son contenu dans la ville. Une vague de mélasse de plus de 15 pieds (5 m) de hauteur et de 160 pieds (50 m) de largeur déferla au travers des rues. Comment fluide est la mélasse en janvier ? Cette vague se déplaça à une vitesse évaluée à 35 milles à l'heure (60 km/heure) sur une distance de plus de 2 coins de rue. 21 personnes furent tuées, plus de 150 autres blessées et l'évaluation des dommages fut équivalente à plus de 100 millions de dollars américains en dollars d'aujourd'hui.

- Le réservoir ne fut pas inspecté adéquatement lors de sa construction.
- Le réservoir ne fut pas testé après sa construction et avant de le remplir avec de la mélasse.
- Une fuite fut observée sur le réservoir à des joints soudés entre les plaques d'acier des parois avant que le bris survienne, mais il n'y eut pas d'action corrective qui fut entreprise.

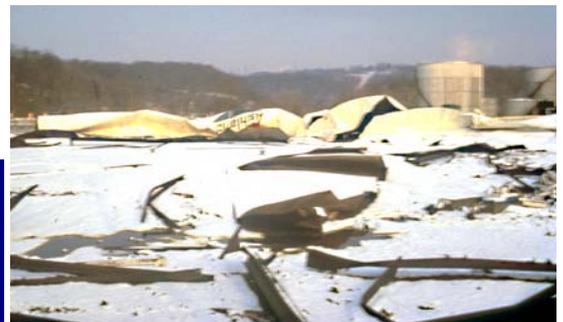
Janvier 1988 – Floreffe, Pennsylvanie, É-U, le bris d'un réservoir relâcha plus de 4 millions de gallons américains (15,000 mètres cubes) d'huile diesel dans la Rivière Monongahela.

Janvier 2000 – Cincinnati, Ohio, É-U, le bris d'un réservoir relâcha 365,000 gallons américains (1400 mètres cubes) d'une solution de fertilisant dans la Rivière Ohio.
