La gran inundación de melaza de 1919.

Mayo 2007

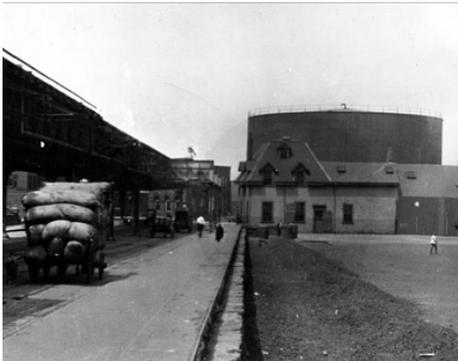
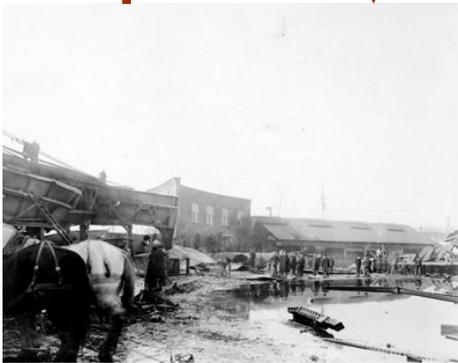
Antes ↑

↓ Después

El 15 de Enero de 1919, gente en Boston Norte, Massachussets, oyó un fuerte ruido y observó con horror como un estanque de 15 m (50 pie) de alto, conteniendo 8700 m³ (2.3 millones de galones) de melaza se rompió repentinamente, esparciendo su contenido sobre la ciudad. Una ola de melaza de más de 5 m (15 pie) de alto y 50 m (150 pie) de ancho se precipitó sobre las calles. ¿Cuán lenta es la melaza en Enero? La onda viajó a una velocidad estimada de 60 km/h (~ 35 millas/h) por más de dos cuadras. Veintiuna personas murieron, más de 150 resultaron heridas, y los daños se estimaron en más de us\$100 millones en moneda de hoy.

- Si observa fugas, corrosión u otra indicación de falla potencial en un estanque de almacenamiento, informe de inmediato a la administración.
- Asegúrese que todo estanque nuevo, o uno siendo puesto en servicio después de reparaciones o de un período de inactividad, es debidamente inspeccionado y ensayado antes de ser llenado.
- No se deshaga de antiguos informes de incidentes. Léalos de nuevo, y recuerde las lecciones. Podemos aprender mucho de eventos que ocurrieron hace mucho tiempo.

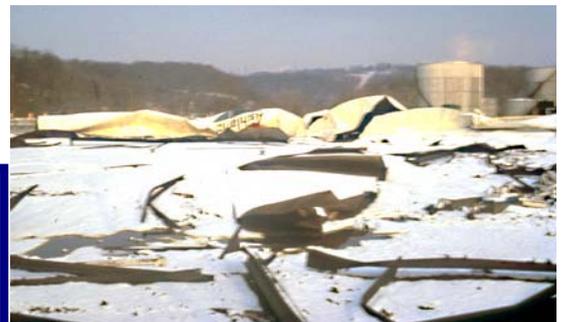
Enero 1988 – Floreffe, Pennsylvania, USA. La falla de un estanque arroja más de 15,000 m³ (4 millones de galones) de aceite diésel en el río Monongahela.

Enero 2000 – Cincinnati, Ohio, USA. La falla de un estanque arroja 1400 m³ (365,000 galones) de solución de fertilizante en el río Ohio.
