Met tape gerepareerde slang veroorzaakt brand!

Juli 2007

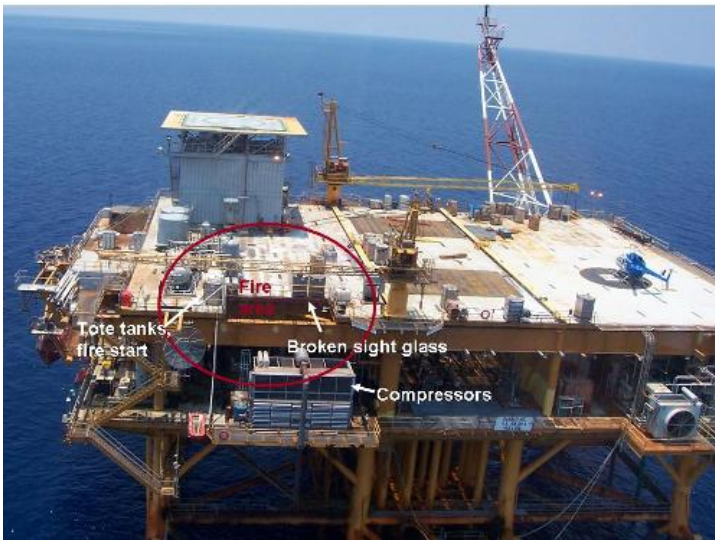
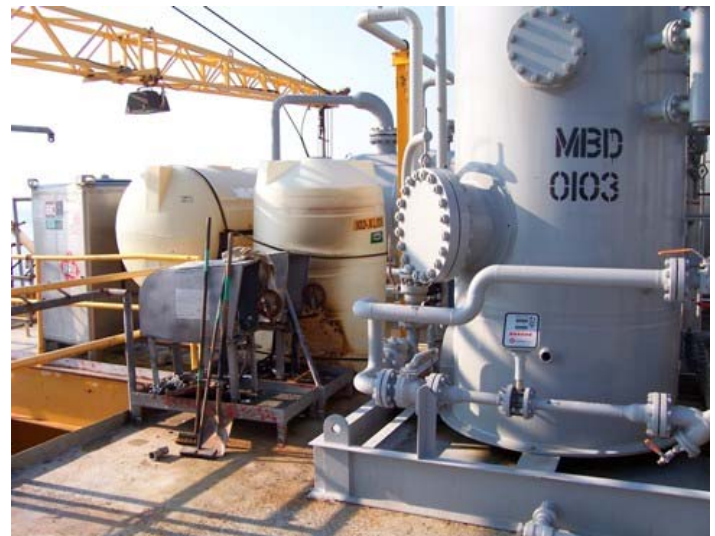
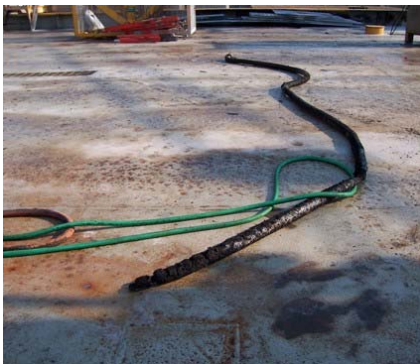
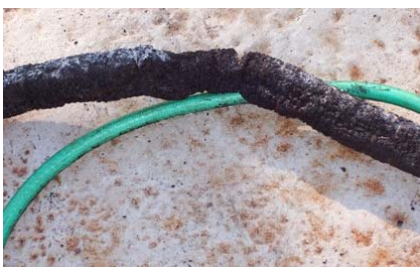
Operators op een off shore olie platform waren bezig methanol te verplaatsen via een slangverbinding tussen twee vaten. De te legen tank werd met een kraan iets opgehesen om de vloeistof middels zwaartekracht te kunnen verplaatsen. Tijdens dat hijsen ontsnapte er methanol uit een gat in de slang. De methanol ontstak op het bovenste dek. De methanol kwam ook lager terecht en ontstak daar aan de hete uitlaat van een compressor op dat tweede dek. De brand verergerde nadat het kijkglas van de tank afbrak toen een operator de tankafsluiter dicht wilde trappen. Verdere uitbreiding had plaats door het openen van afblaasveiligheden van twee andere chemicaliëntanks.

Pas na gebruik van alle beschikbare brandblussers en de volle capaciteit van het brandwatersysteem kon de brand onder controle gebracht worden. Een persoon liep tweedegraads brandwonden op. Toen het vuur uit was ontdekte men dat de gebruikte slang een scheur had gehad die men tevoren met tape had gerepareerd!

- Repareer NOOIT iets provisorisch of zonder toestemming als het gaat om risicovolle equipment zonder eerst een “Management of Change” te doen.
- Controleer ALTIJD de equipment die je gaat gebruiken. Zodra je enig teken ziet van schade, corrosie, slechte reparatie of een ander manco, vervang het equipment voor je begint ermee te werken.
- Vermijd het werken met ontvlambare stoffen in de buurt van ontstekingsbronnen als compressoren.
