Incendio causado por manguera reparada con cinta de conducto! Julio 2007

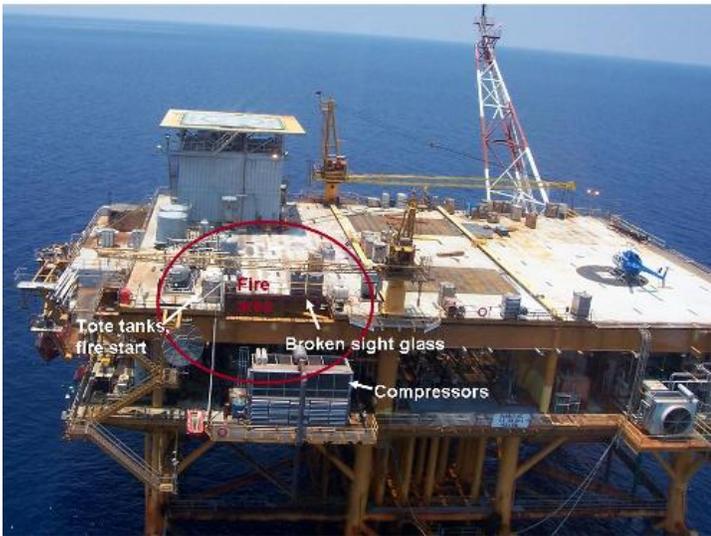
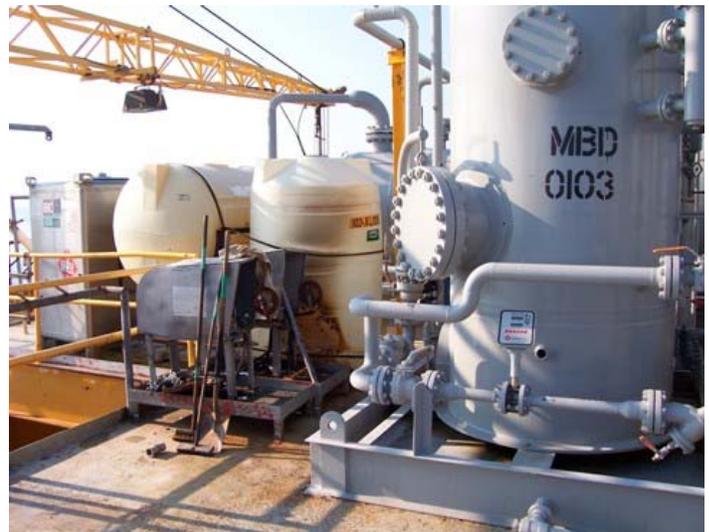
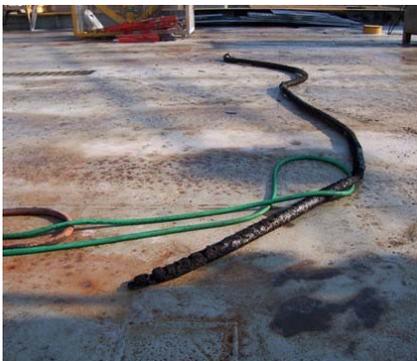
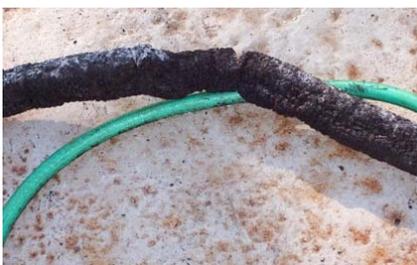
En una plataforma petrolera marina, los operadores estaban transfiriendo metanol desde un estanque portátil conectado por una manguera a un estanque de almacenamiento. Cuando el estanque fue levantado por una grúa para alimentar el estanque de almacenamiento por gravedad, metanol empezó a rociar en todas direcciones de un agujero en la manguera. El metanol se inflamó en el puente superior, y metanol que roció hacia un costado fue encendido por los gases calientes del escape de un compresor, situado directamente debajo del punto de transferencia, en el segundo puente. El fuego aumentó con la rotura del vidrio de nivel del estanque de transferencia, cuando un tripulante intentó cerrar la válvula de un puntapié. El incendio se extendió cuando las válvulas de alivio de otros dos estanques de transferencia abrieron.

El incendio en ambos puentes fue contenido sólo después de usar 22 extinguidores manuales de 30 lb c/u, 2 unidades extinguidoras sobre ruedas de 125 lb, y el sistema de agua contra incendio. Un hombre sufrió quemaduras de segundo grado. Después que los incendios fueron extinguidos, se descubrió que la manguera para transferir el metanol estaba partida, y había sido reparada con cinta de conducto antes de la operación!

NUNCA haga reparaciones temporales no autorizadas en equipo que maneja materiales peligrosos, sin una revisión de administración de cambios por personal calificado.

SIEMPRE inspeccione un equipo antes de usarlo. Si hay cualquier señal de daño, corrosión, reparación inadecuada, o cualquier otro defecto, reemplace el equipo antes de iniciar el trabajo.

Evite transferir productos inflamables cerca de fuentes de ignición, como compresores.
