## Lancering geslaagd!!!

Oktober 2007

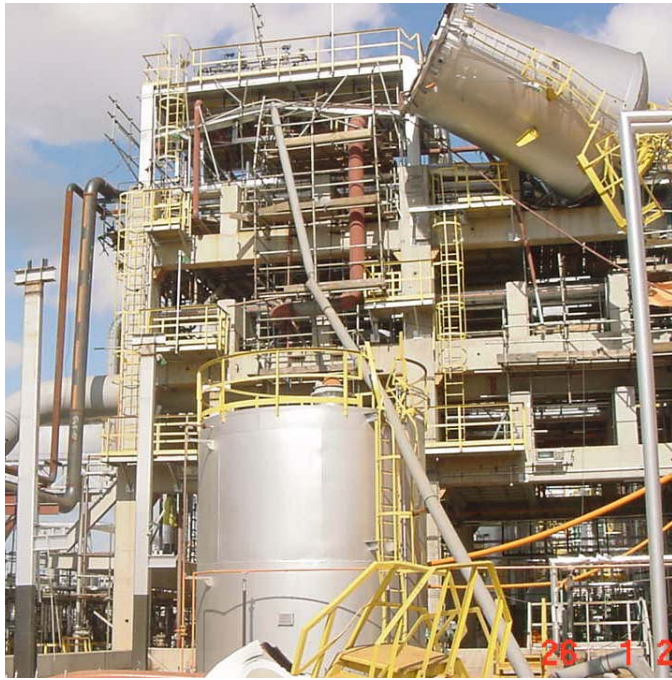
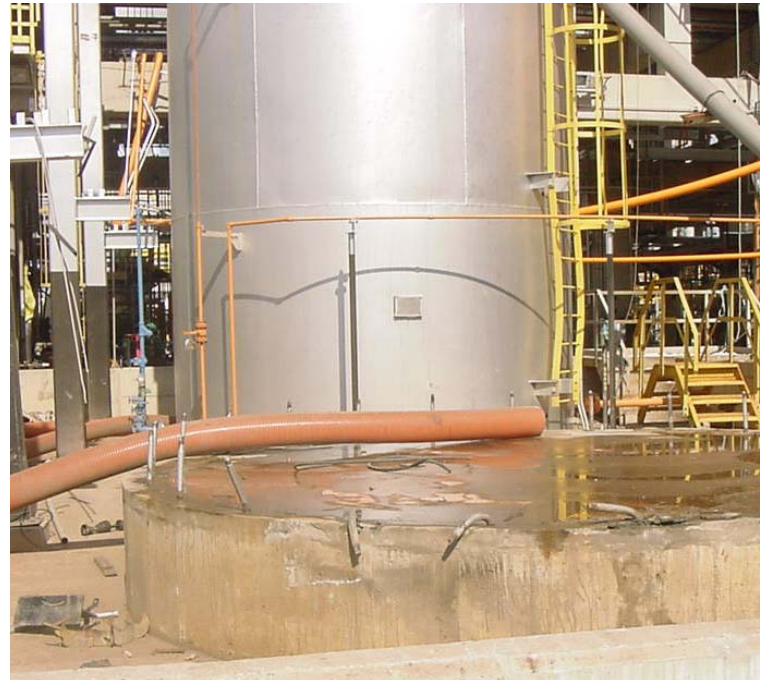
In een installatie werd een druktest gedaan met lucht aan een leiding die met een tank was verbonden. Er zat geen blindplaat tussen de leiding en de tank. Wel had men de blokafsluiter in de leiding bij de tank gesloten. Die blokafsluiter liet door, waardoor zich in de tank druk opbouwde. De tank (waar òf geen drukaflaatklep op zat òf deze was te klein) kwam op te hoge druk te staan en scheurde af bij de bodem. De tank werd gelanceerd en kwam terecht bovenin de fabriek.

- Stel zeker dat bij druktesten of bij andere onderhouds- of bij niet-routine activiteiten waar drukopbouw kan plaats hebben, alle equipment de testdruk kan weerstaan. Zorg ervoor dat afgeblind is en dat waar nodig drukaflaatkleppen zijn voorzien van de vereiste grootte.

- Equipment kan het beste worden beschermd tegen overduk door afsteken met blinden of door het te testen systeem van de installatie fysiek te scheiden. Dit is veel veiliger dan alleen afsluiters voor vrijstellen.

- Bekijk alle procesveiligheidsaspecten voor het begin van alle niet-routine werkzaamheden om vast te stellen wat de gevaren zijn en welke maatregelen daartegen getroffen moeten worden.

- Houd mensen uit de buurt van het gebied waar druktesten worden uitgevoerd.
- Gebruik waar mogelijk voor druktesten vloeistof (hydrostatisch) en niet (pneumatisch). De energie die uit vloeistof bij overduk vrij kan komen is **VEEL MINDER** dan bij gas.
