## مخزنی که پرواز کرد!!!

اکتبر ۲۰۰۷

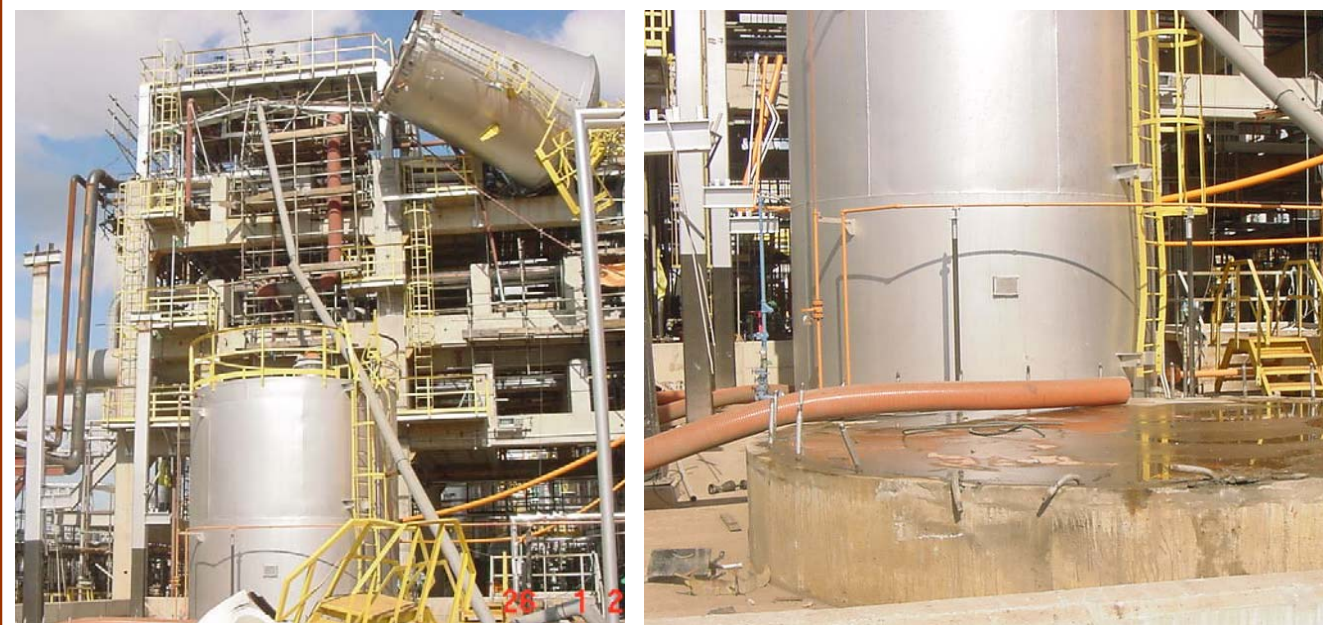
در یک واحد، تست فشار بصورت نئوماتیک بر روی خط لوله ای که به یک مخزن وصل شده انجام میشد. ارتباط مخزن و خط لوله تنها بوسیله یک والو جدا کننده انجام شده و از صفحات مسدود کننده (Blind) استفاده نشده بود. والو یاد شده نشستی داشته و باعث انتقال فشار تست از خط لوله به مخزن شده بود. فشار مخزن (که وسایل کاهش فشار نداشته و یا به اندازه کافی بزرگ نبوده) افزایش یافته و از ناحیه کف مخزن جدا میشود. مخزن به هوا پرتاب شده و بر روی سایر تجهیزات فرود می آید.

- هنگام انجام تستهای فشار یا هر فعالیت تعمیراتی و غیر روتین که با فشار مرتبط است اطمینان حاصل کنید که تجهیزات تحت فشار بدرستی از سایر تجهیزات ایزوله شده و وسایل مناسب جهت تخلیه فشار نیز نصب شده است.
- به منظور حفاظت تجهیزات در مقابل افزایش فشار استفاده از صفحات مسدود کننده (Blind) و یا جدا نمودن فیزیکی خط لوله در مقایسه با استفاده از والو به مراتب قابلیت اطمینان بیشتری دارد.
- قبل از شروع هر فعالیت غیر روتین، فرآیند ایمنی را مرور نموده تا خطرات بالقوه و راههای مقابله با آن شناسایی شود.
- کارکنان را از محلی که تست فشار انجام میشود دور نگه دارید.
- در صورت امکان جهت انجام تست فشار خطوط لوله بجای استفاده از روش نئوماتیک (گاز) از مایع (هیدرواستاتیک) استفاده کنید. انرژی آزاد شده ناشی از افزایش فشار مایع به مراتب از افزایش فشار گاز کمتر است.
