Kebakaran Tangki Minyak Akibat Lucutan Listrik Statis Desember 2007

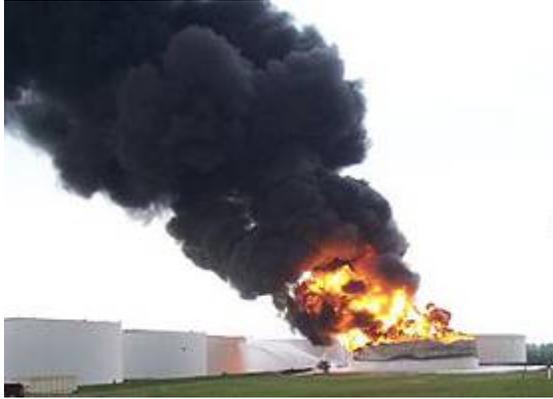
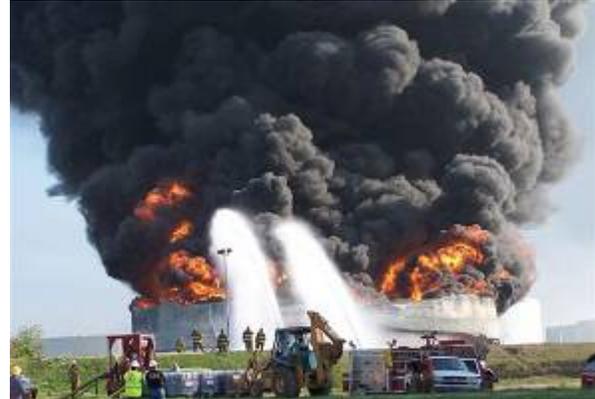
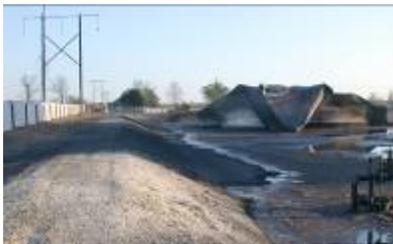
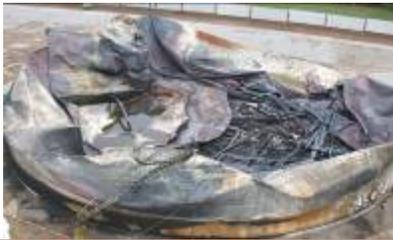
Sebuah tangki penyimpanan dengan atap mengambang berkapasitas 80.000 barel (3,6 juta galon, 12.700 m³) meledak dan terbakar ketika sedang diisi minyak solar di sebuah terminal penyimpanan produk minyak. Tangki tersebut berisi sekitar 7.000 barel (300.000 galon, 1.100 m³) minyak solar pada saat terjadi kecelakaan, dan sebelumnya pernah berisi bensin. Kebakaran berlangsung selama 21 jam dan merusak dua buah tangki penyimpanan di dekatnya. Tidak ada korban luka maupun korban jiwa tetapi kerugian diperkirakan lebih dari dua juta dolar Amerika, penduduk di sekitar lokasi harus dievakuasi, dan sekolah-sekolah di wilayah tersebut ditutup selama dua hari.

Pada awalnya, sambaran petir dipersalahkan sebagai penyebab kebakaran, tetapi penyelidikan menyeluruh oleh Komisi Keselamatan Transportasi Nasional Amerika Serikat (NTSB: National Transportation Safety Board) menemukan bahwa penyebab kebakaran adalah prosedur yang tidak tepat pada saat penggantian isi tangki dari bensin menjadi solar dan juga prosedur pengisian yang tidak selamat. NTSB menyimpulkan bahwa laju alir (kecepatan) material yang mengalir ke tangki terlalu tinggi ketika aras cairan dalam tangki rendah sehingga cairan yang masuk teralirkan ke ruang uap tangki. Laju alir yang tinggi menyebabkan terjadinya lucutan listrik statis pada bagian uap tangki, yang mengandung atmosfernya mudah terbakar.

- Pastikan Anda memiliki, dan mengikuti, prosedur operasi yang selamat bagi setiap pekerjaan rutin penggantian isi tangki.
- Untuk penggantian tidak rutin, pastikan kajian terhadap manajemen perubahan telah dilakukan dan prosedur operasi yang selamat telah dibuat dan digunakan.
- Untuk memperkecil potensi listrik statis, ikuti panduan dalam API RP 2003. Panduan itu mensyaratkan bahwa kecepatan aliran material yang dimasukkan ke dalam tangki penyimpanan, yang mungkin mengandung atmosfer mudah terbakar, tidak boleh lebih dari 3 kaki/detik sampai ujung pipa pengisi terendam dalam cairan, sedalam 2 kali diameter pipa di bawah aras cairan atau 2 kaki, yang mana yang lebih rendah.
- Pelajari pelajaran berharga lainnya dari insiden ini dalam laporan penyelidikan US NTSB di: <http://www.nts.gov/publicctn/2004/PAR0402.htm>
