האם מערכות ההשמטה במתקנך תקינות לעבודה ?

מרץ 2008

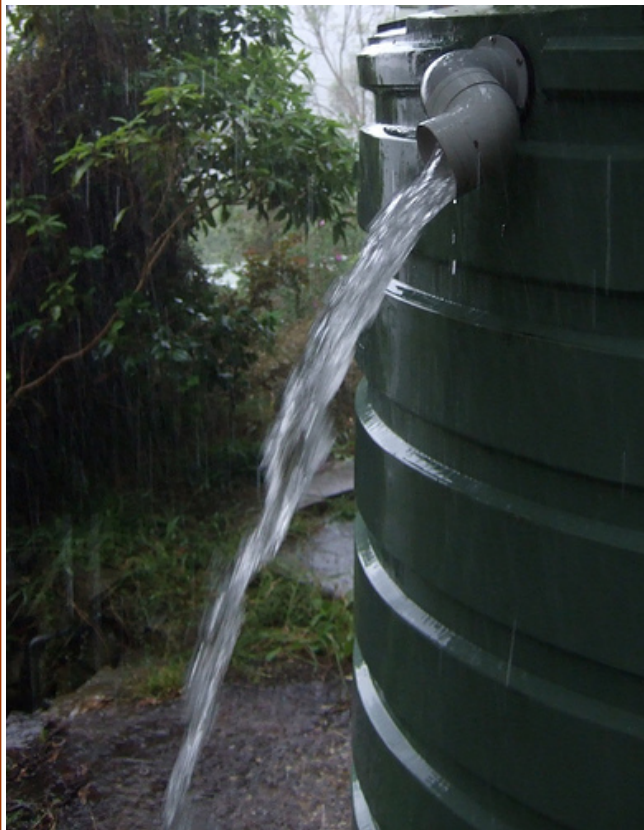
מערכת הזנת כימיקלים קטנה תוכננה למילוי אוטומטי. היה לה חיגור (אינטרלוק) שבגובה גבוה סגר את משאבת הזינה ואת ברז הזינה בכדי למנוע מילוי יתר של המיכל. במערכת בקרת הגובה ארעה תקלה והמיכל התמלא מעל גובה התכנון ומתג בקרת הגובה הגבוה כשלה. לפני שמערכת הבקרה הצליחה לסגור את המשאבה וברז הזינה המיכל מולא ביתר. למרבה המזל לא נפגע אף עובד ואת החומר שדלף הצליחו להכיל ולמנוע נזק סביבתי.

- במהלך תהליך נהול סיכונים וודא שמישהו בדק את יעילות עבודת מערכת ההשמטה האוטומטית והאפקטיביות המערכתית.
- בהרצת מערכת בטיחות חדשה או מותאמת בחן את פעולת המערכת כולה והתאמתה למטרות.
- סרוק נוהלי בדיקה של מערכות השמטה קריטיות וודא שהן בוחנות את כל המערכת ולא רק מרכיבים בודדים במערכת.
- אל תקבל דליפות קטנות כ" מחיר עשיית עסקים ". דליפות קטנות מאפינות בעיות שכיחות שלא ניתן להגדרן נורמליות. כאשר תכנון אחד לקוי, הליך אחזקה כושל או הנחיות תפעול לקויות האחרים בדרך כלל קיימים גם.

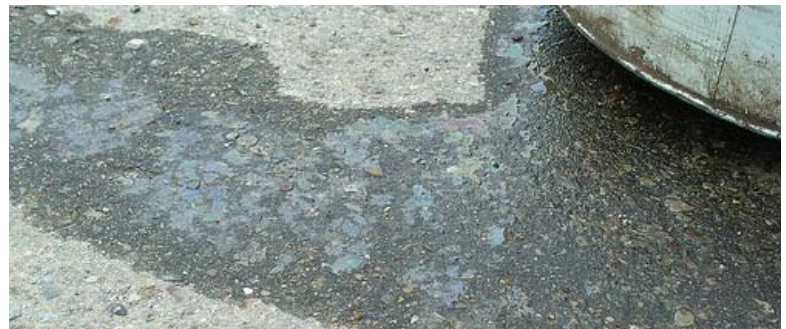
כאשר תוכננה המערכת עם ההגנות המתאימות, הם לא תפקדו כמערכת. המשאבה ושסתום הסגירה היו רחוקים מדי ממיכל הקבלה בכדי לעצור זרימה למיכל לפני מילוי יתר – הנזול בקטע הצנרת בין השסתום ובין המיכל היה מספיק כדי מילוי המיכל למרות סגירת השסתום. היתה ברירה למקם את גובה מפסק הגובה הגבוה יותר נמוך במיכל וע"כ לגרום להפסקת מילוי מהירה יותר כאשר נלקחת בתכנון כמות הנזול בין ברז הסגירה והמיכל. ככלל, עדיף למקם מכשיר למניעת גובה יתר במיכל קרוב ככל האפשר למיכל המוגן.
