## 建築施工損壞輸油管引起火災

2008年 4月號

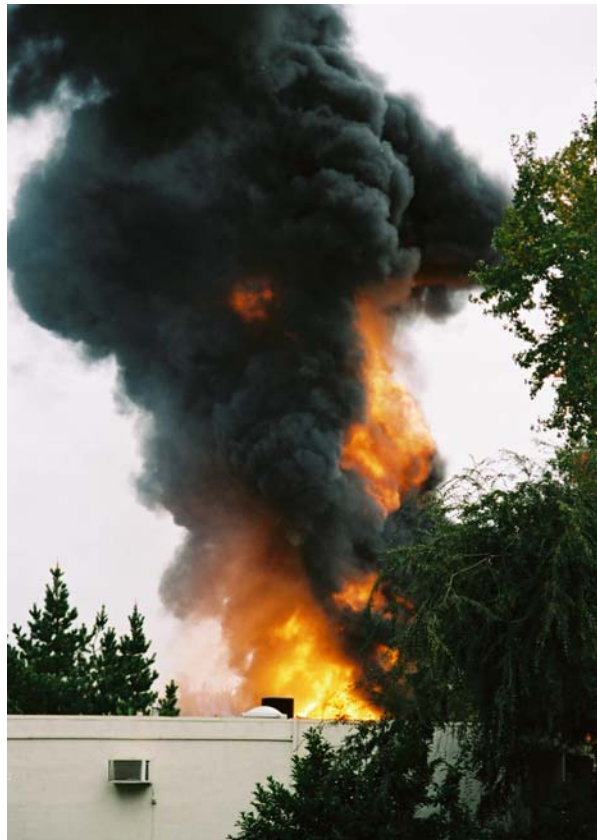
建築隊正在安裝一條新地下水管，當挖掘時，挖掘設備意外地打到而刺穿輸送汽油的管道。洩漏的汽油氣被點燃而引起嚴重爆炸與火災，造成五名建築工人死亡，另四人重傷，事故地點方圓1/2英里（0.9公里）內的居民被要求撤離，嚴重損壞一幢鄰近的房屋，並造成其他財產損失。

事故的一個主要原因是挖掘工作人員並不知道汽油管道的確切位置。他們採信管道公司在地面所作的標誌，標誌卻與工程圖不同。工程圖顯示管道彎曲避開一棵樹幹，而該樹卻在管道埋設後被砍掉了。工作人員與監督人員均未如優良工作實務所要求的，使用手工具以目視核實確認管道的位置。

- 在開始任何挖掘作業之前，詢問是否有人已經在欲開挖區核實確認了地下管道、電纜，或者其他重要或危險性品目的位置。這應該是貴場所挖掘許可程序的一部分。
- 在任何建築施工活動前，要實施安全審查。
- 報告任何挖掘活動之虛驚事故－在原認為沒有的地方或在非預期處發現管子。
- 認識穿過貴場所的任何危害性管道位置，以及如果有任何原因之洩漏如何應變。
- 如果你正在任何管道區域或其他危險場所挖掘，確保你瞭解並受過緊急應變程序之訓練。
