범람 + 점화 = 탱크저장소 화재! (전반부)

2009년 9월

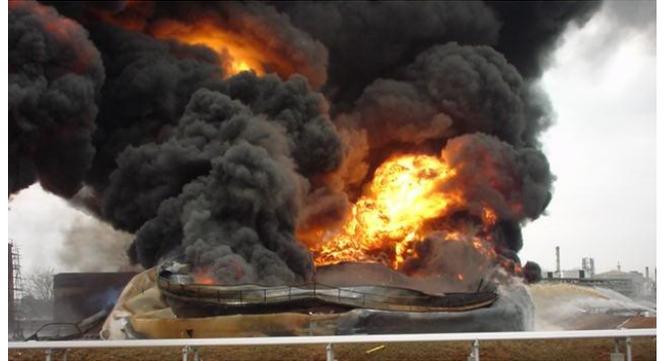
가연성 액체를 저장하는 대규모 저장 탱크가 범람하였습니다. 누설은 보안요원이 강한 냄새를 맡기 전까지는 발견되지 않았습니다. 보안요원은 즉시 운전원에게 이 문제를 보고했습니다. 운전원 두 사람은 해당 지역을 조사하기 위해 트럭을 몰고 출동했습니다. 몇 분 후 펌프의 폭발과 함께 화재가 발생했습니다. 점화원인은 트럭으로 믿어집니다. 탱크저장 전역으로 확산된 화재를 진압하는데 하루 하고도 만나질이 걸렸습니다. 수 십명이 치료를 받아야 했고 상당한 재산상 피해가 발생했습니다. 운전원은 탱크가 충전되고 있다는 것을 몰랐으며, 사고조사 결과, 탱크수위 게이지와 고수위 경보도 작동하지 않았다는 것이 드러났습니다. 운전원들은 탱크에 빈 공간이 많다고 믿고 작업을 유심히 모니터하지 않았습니다.

- 심각한 결과를 초래하는 가연성 액체류 이송은 위험한 작업임을 유념하세요. 누설이나 누출을 감지하고 대응할 수 있도록 가연성 액체류 이송을 유심히 모니터링하세요.
- 이송 전에 대상 탱크에 빈공간이 충분한지 확인하세요. 이송 도중에 양쪽 장치물의 수위, 온도와 압력을 수시로 확인하여 예기치 않은 변화를 점검하세요.
- 액체류 이송시 대상 탱크를 채우는 데 걸리는 시간을 추정해서 이보다 많이 소요될 시에는 조사를 하세요.
- 다음 단계로 넘어가지 전에 단계별 절차를 완료하시고 기록을 남기고 필요 시 절차에 서명하세요.
- 플랜트의 주요 계기류와 경보의 오류를 감지했다면 즉시 보고해 시정되도록 하세요.
- 보고된 문제가 시기 적절하게 고쳐지는 지 확인하세요.
