Limpahan + Percikan Api = Kebakaran Tangki!

September 2009

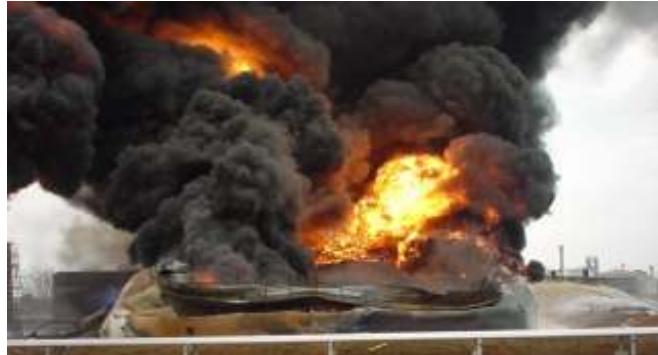
Tangki simpanan cecair haidrokarbon telah melimpah. Kejadian tidak dikesan sehingga pihak pengawal keselamatan terhidu bau yang kuat dan melapukannya pada kakitangan operasi. Dua orang operator telah bertindak dengan memandu trak ke tempat tersebut untuk menyiasat. Dalam beberapa minit, satu letupan kuat telah belaku dan diikuti dengan kebakaran. Adalah dipercayai bahawa percikan api berpunca daripada kenderaan tersebut. Pasukan tindakan kecemasan mengambil masa satu setengah hari untuk memadam kebakaran yang telah merebak ke kawasan lain. Kejadian telah menyebabkan lebih satu dozen pekerja dimasukkan ke hospital dan kemusnahan harta-benda. Siasatan kemalangan mendapati bahawa semasa tangki tersebut diisi, alat penanda aras (*level gauge*) DAN penggera aras tinggi (*high level alarm*) tidak berfungsi tanpa disedari. Pihak operator tidak memantau aktiviti pengisian tangki kerana telah mengsyaki bahawa masih banyak ruang yang terdapat di dalam tangki tersebut.

- Operasi memindahkan cecair haidrokarbon adalah aktiviti yang merbahaya yang boleh menyebabkan kesan yang buruk jika perkara yang tidak diingini berlaku. Operasi ini mestilah sentiasa dipantau supaya sebarang tumpahan atau kebocoran dapat dikesan dengan segera.

- Sebelum memindahkan cecair haidrokarbon, pastikan terdapat ruang atau kapasiti yang mencukupi di dalam bekas penerima. Periksa aras cecair, suhu dan tekanan pada kedua-dua tangki pembekal dan penerima sekirap mungkin, dan siasat jika terdapat sebarang keganjilan yang belaku.

- Apabila memindahkan cecair, taksirkan masa yang perlu untuk memenuhi tangki atau bekas penerima dan siasat jika masa pengisian yang diambil terlalu lama.

- Lengkapkan setiap langkah di dalam prosedur pengisian sebelum memulakan langkah berikutnya, dan rekodkan atau tandatangan pada prosedur atau *checklist* jika perlu.

- Lapurkan kerosakan pada sistem instrumentasi aras atau penggera (*level instruments or alarms*) supaya iaanya dapat diperbaiki dengan kadar segera.

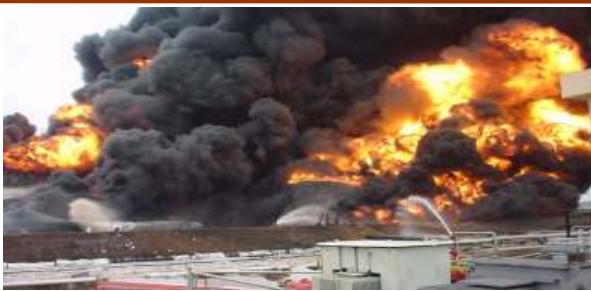
- Limpahan daripada tangki atau peralatan proses merupakan penyebab utama dalam kemalangan di dalam industri pemprosesan. Contoh yang terkini termasuk kebakaran di Loji Penapisan Texas, Texas City pada bulan Mac 2005 (*distillation column overfilled*) dan kebakaran di Buncefield, England pada bulan Desember 2005 (limpahan tangki simpanan)
- Dalam banyak kejadian seumpamanya, terdapat kerosakan pada sistem instrumentasi penanda aras dan penggera (*high level alarms*).
