## BLEVE 비등액체 팽창증기폭발!

2009년 11월

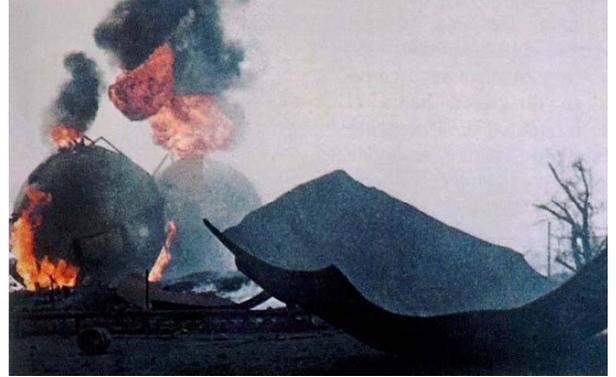
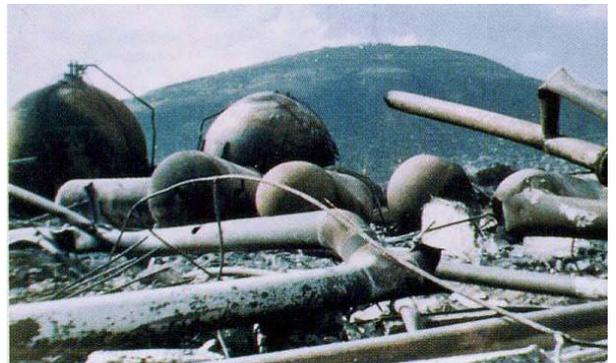
20여 년 전인 1984년 11월 19일엔 멕시코시티에 소재한 LPG 가스 저장 및 보급 시설에서 대규모 화재와 잇단 폭발이 발생했습니다. 이 사고로 6백여 명이 사망했고 약 7천여 명이 부상을 당했으며 2십만 명이 대피해야 했으며 터미널을 파괴되었습니다. 폭발은 터미널에서 20킬로 떨어진 지진계에도 감지되었습니다. 9번의 폭발이 기록되었으며 최대치는 리히터 규모로 0.5였습니다. 손상으로 말미암아 사고의 원인이 명확하지는 않습니다. 배관이나 탱크에서 누설된 대규모의 LPG 가스가 제방을 채우며 가연성 증기구름을 형성한 것으로 보입니다. 화재 발생과 폭발은 여타 LPG 구형 저장시설, 탱크와 배관에 영향을 미쳐 추가적인 LPG 누출과 다른 탱크의 화재를 일으켰습니다. 폭발 대부분은 비등 액체 팽창 증기폭발(이하 블레비) Boiling Liquid Expanding Vapor Explosions (BLEVEs)이라는 유형입니다. 이는 화재로 말미암은 열과 화염에 노출된 LPG 압력용기의 파손에 기인한 것입니다. 사고 후 안전장치가 무력했거나 우회되었으며 안전핀 부재, 청소 미흡과 계기 오류 등의 여러 문제점이 지적되었습니다.

- 블레비를 대비해 귀하 플랜트의 고정식 소방수 분무 설비가 가용하고 제대로 작동하는지 점검하십시오.
- 긴급상황 대응요원을 보호하기 위한 소방절차를 확인하십시오.
- 귀하의 플랜트에 발생할 수 있는 최악의 사고를 파악해 이를 방지하기 위한 시스템을 설치하고 작동상태를 점검하십시오.
- 안전보장 설비에 문제가 있을 시 즉각 보고되어야 하고 이에 대한 수리가 되었는지 확인하십시오.
