Bhopal Trajedisinin 25. Yılı

Aralık 2009

Bhopal—Trajik bir Olay

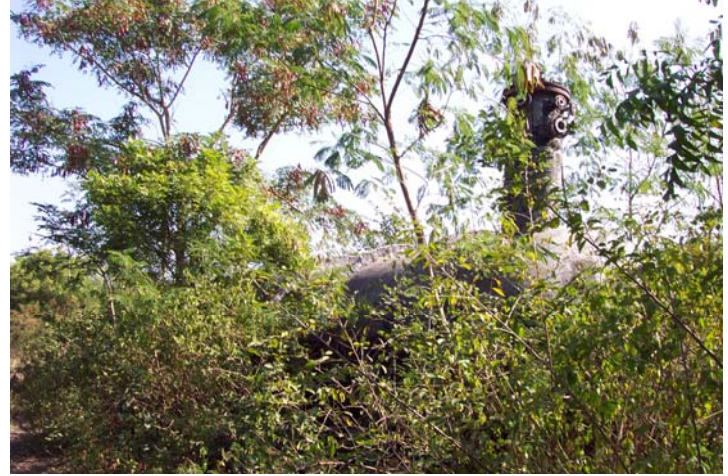
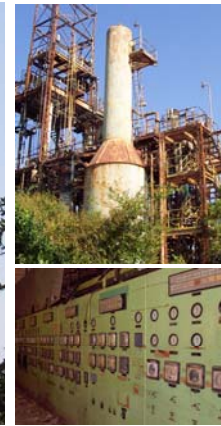
- 1 – MIC depolama tankı (yeraltındaki yerinden çıkartılmış hali)
- 2 – MIC ' nin atmosfere bırakıldığı meşale kulesi
- 3 – Sodyum hidroksit soğurucusu (olay anında devrede değildi)
- 4 – Kontrol odasının 2004 yılındaki görünümü
