Penempatan Kemudahan **(*Facility Siting*)**

Mac 2010

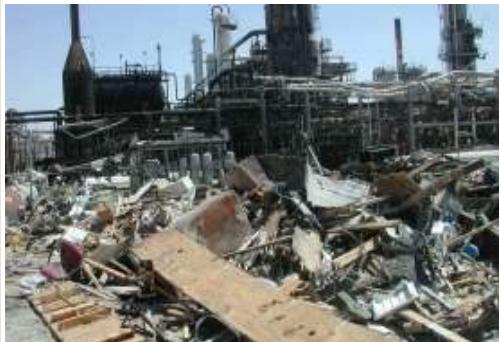
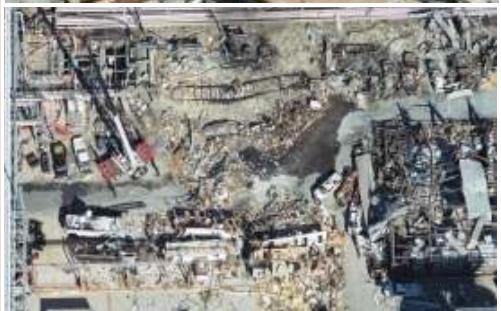
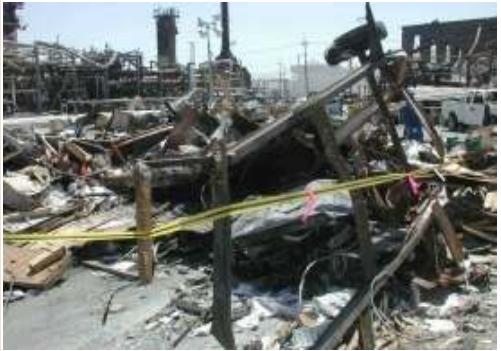
Kerosakan pada treler (porta-cabin) akibat letusan di Loji Penapisan Texas City
