Proteção contra Incêndio para Estruturas

Maio de 2010

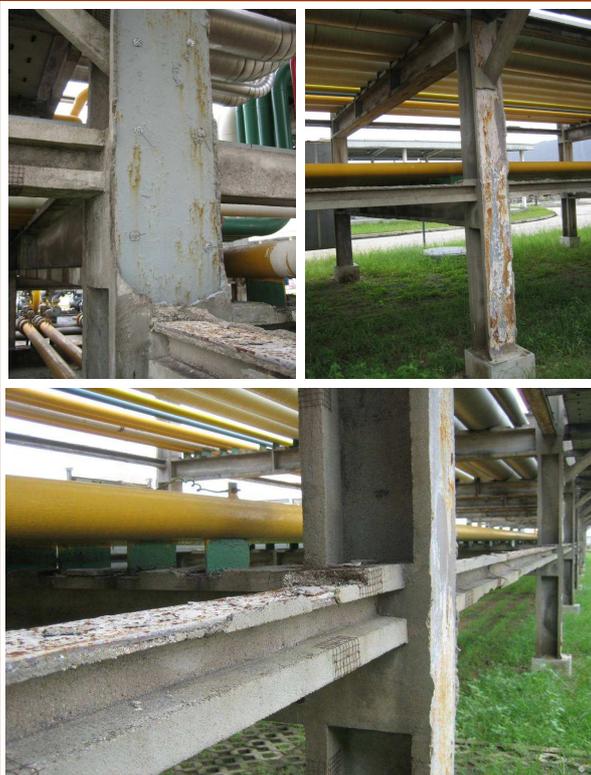
← Alguns exemplos de danos no “fireproofing” em suportes de aço de sustentação de tubulações – o “fireproofing” foi removido, ou deteriorou-se, vindo a desprender-se e cair.

- Quando você for trabalhar, procure por danos no “fireproofing” em colunas de suportes, ou vigas de sustentação de tubulações, construções e estruturas externas de equipamentos de processo e de suportes de outros equipamentos.

- Periodicamente inclua a inspeção do “fireproofing” de colunas e vigas de suportes estrutural como parte das inspeções rotineiras de segurança de sua planta.

- Informe e registre os danos observados e certifique-se que sejam reparados.
- Na execução de qualquer serviço que implique na retirada temporária do “fireproofing” de elementos estruturais, certifique-se que ele seja recolocado ao final do serviço.

- Caso ocorra qualquer dano à proteção “fireproofing” de elementos estruturais no decorrer de outros trabalhos de manutenção, informe o ocorrido e certifique-se para que seja reparado.

- Fique atento que “fireproofing” danificado também pode permitir a entrada de água que poderá causar mais danos ao “fireproofing” além de corroer o aço que deveria proteger.
