Deux incidents de bris d'actuateurs de robinets ! Novembre 2010

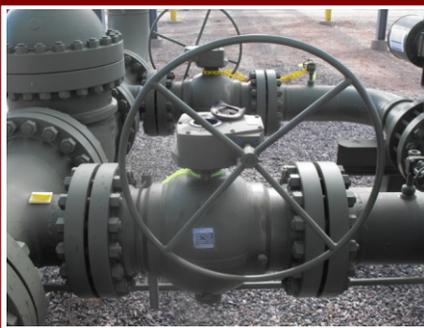
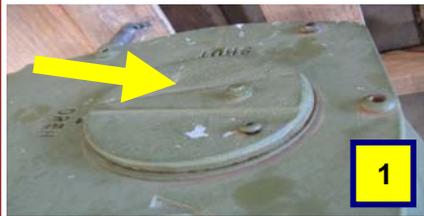
1 – Du gaz fuyant du procédé au travers de la tige d'un robinet de 10 pouces (254 mm) muni d'un boîtier de commande par engrenage pénétra dans le boîtier. Le boîtier de l'engrenage était conçu pour relâcher le gaz en pareille circonstance mais le système de relâche ne fonctionna point. Le boîtier de commande par engrenage se pressurisa et une plaque de 5 pouces (127 mm) fut éjectée du haut de l'actuateur du robinet. Heureusement, personne ne fut atteint par la plaque. L'enquête révéla que l'évent de relâche se trouvant sur l'actuateur du robinet (de même qu'un autre sur un robinet à proximité) avait été enduit de peinture (voir la flèche) et qu'il n'éventa pas correctement. Le personnel de l'usine n'était pas au courant de la possibilité que du gaz puisse s'infiltrer dans le boîtier de commande et de la nécessité de vérifier que le boîtier de l'actuateur du robinet soit éventé adéquatement.

- Pour tout appareil pouvant être pressurisé, comprenez comment le système de relâche en cas de haute pression est supposé fonctionner. N'oubliez pas les appareils tels que les actuateurs de robinets, particulièrement s'ils utilisent du gaz de procédé en tant que force motrice.

- Assurez-vous que vous avez toute la documentation afférente aux systèmes de relâche de surpression et sachez comment reconnaître s'ils ne fonctionnent pas correctement ou sont en quelque sorte compromis.

- Plusieurs activités de maintenance telles que la peinture et l'isolation thermique sont exécutées par des entrepreneurs ou des travailleurs temporaires qui ne comprennent pas les besoins de l'usine. Ils peuvent par inadvertance compromettre la sécurité, par exemple en enduisant de la peinture au-dessus de l'évent du boîtier de l'actuateur de robinet comme décrit auparavant ou en mettant de l'isolant thermique au-dessus de la tige d'un robinet empêchant son déplacement. Présumez que ces travailleurs ne comprennent pas ces appareils et donnez-leur une formation spécifique sur la façon de faire la tâche avant qu'ils ne débutent tout travail. Observez leur travail et inspectez les appareils sur lesquels ils ont travaillé avant de les remettre en service.

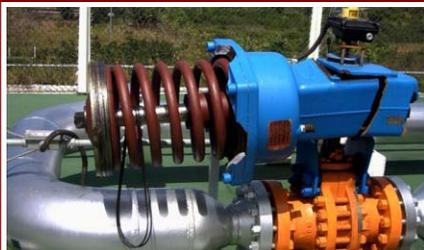
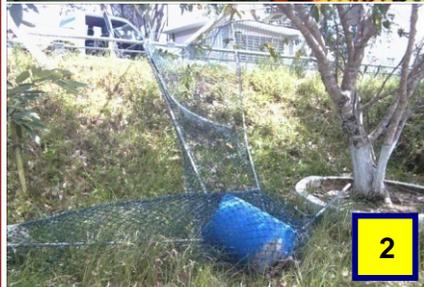
2 – Un système de réduction de pression en service de gaz naturel utilisait ce gaz pour opérer un robinet de régulation. L'actuateur du robinet se brisa et un fragment important fut projeté à plusieurs mètres. Nous n'avons pas assez d'information sur cet incident pour savoir si l'actuateur du robinet a été soumis à une surpression ou bien s'il était corrodé, endommagé ou autrement défectueux, mais ce sont là des sources possibles du bris. Heureusement, encore une fois, personne ne fut atteint par les pièces de l'actuateur brisé.
