一つの事故から3つのBeacons! (さらにそれ以上のものがあり得る)

2011年11月

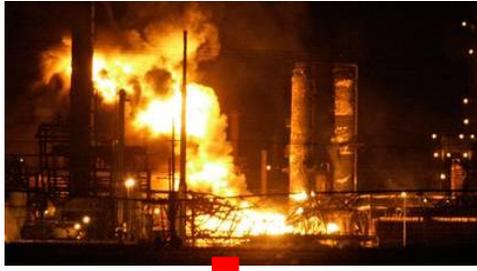
ここ数年間のBeaconの愛読者ならば、左の写真に見覚えがあるであろう。一番上の写真は、2007年2月16日のTexas州Sunray近くの製油所の大火災を示す。二番目の写真は、損害の一部を示す。作業員3名が負傷し、製油所は一時操業を停止した。この事故は、(内容が)非常に異なった安全上の教訓を示す三つのBeaconの題材となった：
