תקינות מחברי צנרת - ברגים קצרים מדי!

פברואר 2012

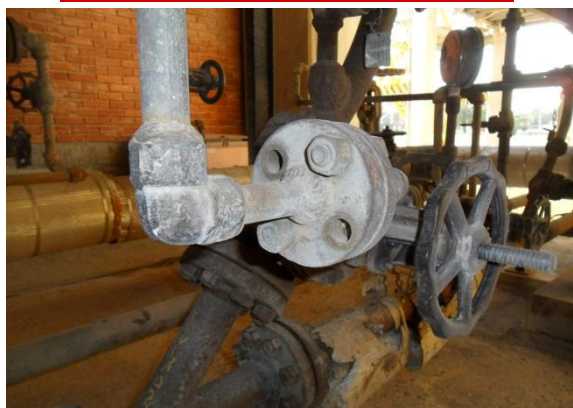
... או שלא כל הברגים שם!

בתמונה משמאל, חסרים שניים מתוך ארבעת הברגים. לאוגן זה רק מחצית החוזק שמתכנן הצנרת תכנן!

- אם עבודתך כוללת הרכבת ציוד, הרכבת צנרת עם אוגנים, סגירת מכסה פתח אדם או חיבורים מתוברגים אחרים על ציוד, זכור כי העבודה אינה מושלמת עד שכל הברגים מותקנים ומהודקים כראוי.
- בחלק מהמקרים יהיה עליך להשתמש במפתח מומנט בכדי להדק בצורה הנכונה את הברגים כך שיתאימו למפרט.
- יש להדק את הברגים בסדר הנדרש.
- יש להשתמש אך ורק בכלים המתאימים לעבודה.
- אין לבצע עבודה אם אינך מכיר את הליך ההרכבה של הציוד
- במסגרת סיורי הבטיחות במפעל שלך וודא שצנרות וציודים עם אוגנים נסגרו כנדרש
- אם אתה מבחין באוגנים המוברגים שלא כראוי, דווח עליהם, כך שניתן יהיה לתקן אותם, ולוודא שהתיקונים הנדרשים הושלמו.
- בדוק ציוד חדש, או ציוד אשר הורכב מחדש לאחר אחזקה, כדי לוודא שהורכב כראוי לפני הפעלתו

השלם את העבודה - וודא שהאוגנים מוברגים כהלכה!
