## Κίνδυνοι θερμής εργασίας!

Αύγουστος 2012

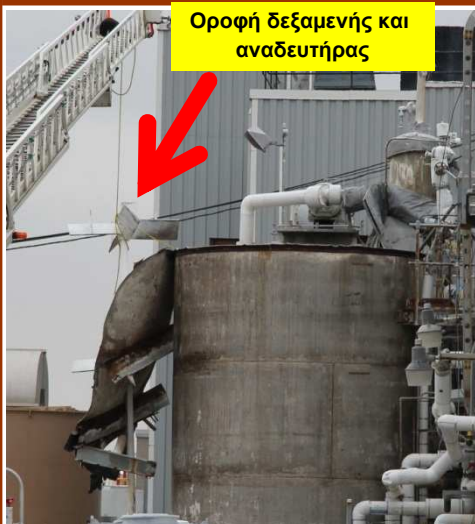
Οροφή δεξαμενής και αναδευτήρας

Ένας εργολαβικός συγκολλητής και ένας εργοδηγός επιδιόρθωσαν τη στήριξη ενός αναδευτήρα στην οροφή μιας δεξαμενής ατμοσφαιρικής πίεσης που περιείχε λάσπη πολυβινυλοφθοριδίου. Η λάσπη είχε αναφλέξιμη συγκέντρωση βινυλοφθοριδίου στην αέρια φάση της. Η έκρηξη που ακολούθησε σκότωσε το συγκολλητή, τραυμάτισε τον εργοδηγό και εκτόξευσε το μεγαλύτερο μέρος της οροφής πάνω από τη δεξαμενή, αφήνοντας τον αναδευτήρα να κρέμεται στο πλάι της δεξαμενής. Το Chemical Safety Board (CSB) διερεύνησε το περιστατικό και κατέληξε ότι αέριο βινυλοφθορίδιο διέρρησε χωρίς να ανιχνευτεί, από δεξαμενές που ήταν συνδεδεμένες με τη διεργασία προς τη δεξαμενή αυτή και αναφλέχθηκε κατά τη διάρκεια της συγκόλλησης.

- Να κατανοούμε τις διαδικασίες και τις απαιτήσεις της διαδικασίας έκδοσης άδειας για ασφαλή θερμή εργασία στις εγκαταστάσεις μας.
- Να κατανοούμε τους κινδύνους της διεργασίας. Να γνωρίζουμε τι πρέπει να γίνει για να προετοιμαστεί ο χώρος για ασφαλή θερμή εργασία και να επιβεβαιώνουμε ότι έγινε πριν ξεκινήσουμε.
- Να προβλέπουμε πόσο μακριά μπορεί να μεταφερθούν σπινθήρες ή θερμότητα. Να είμαστε προετοιμασμένοι σε περίπτωση που αλλάξουν οι συνθήκες εργασίας.
- Να διασφαλίζουμε ότι έχουν γίνει στην πράξη ό,τι έλεγχοι απαιτούνται κατά τη θερμή εργασία (π.χ. παρακολούθηση εύφλεκτων αερίων, διατήρηση καθαριότητας).
- Αν θα πραγματοποιήσουμε θερμή εργασία, να βεβαιωνόμαστε ότι έχουμε κατανοήσει όλα αυτά που απαιτούνται για να κάνουμε τη δουλειά μας με ασφάλεια και να ακολουθούμε τις απαιτήσεις ασφάλειας.

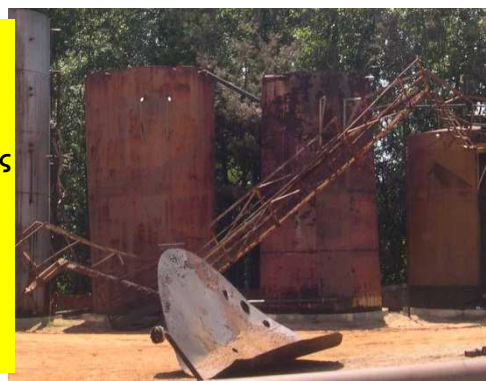
Ακόμη ένα συμβάν θερμής εργασίας. Έκρηξη σε οροφή δεξαμενής πετρελαίου (2006). Το CSB εξέδωσε την αναφορά διερεύνησης το 2007.
