Kontrol af midlertidige ændringer !

Oktober 2012

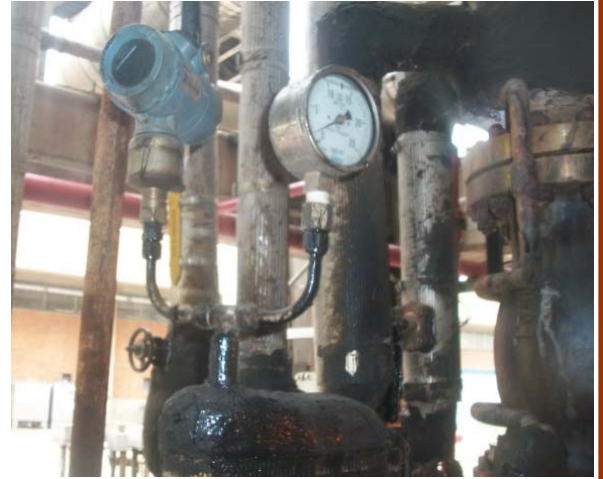
Et filter på sugesiden af en pumpe blev ofte fyldt med skidt. Derfor var det nødvendigt at måle trykket, både lokalt og i kontrolrummet. For at spare tid besluttede man at installere en trevejsrørstykke på den eksisterende forbindelse for den lokale trykmåler og så installere en ny tryktransmitter på den anden side. P.gr.a. travlhed og den midlertidige natur af ændringen brugte man en slange for den nye forbindelse. Denne installation – selvom akseptabel som en midlertidig installation, var ikke op til design koder eller ingeniørstandarder, og ingen “Management of change” evaluering blev udført.

Ca. 3 år senere gik slangen i stykker og lakkede brandbart materiale med en temperatur på 360° C til atmosfæren. Det lakkende materiale antændte og startede en stor brand, der ødelagde anlægget.

- ➔ Den midlertidige installation var ikke op til normale ingeniør design standarder.
- ➔ Rørstykket og den midlertidige installation var udsat for vibrationer fra pumpen.
- ➔ Den nye trykmåler for enden af slangen virkede som et pendul. Slangen havde ikke tilstrækkelig mekanisk styrke til at modstå vibrationen og støtte instrumentering såsom tryktransmitteren.
- ➔ Efter årsagen til at filteret på sugesiden blev fyldt med skidt blevet fjernet, var den midlertidige trykmåler ikke nødvendig mere, men den blev aldrig fjernet.
- ➔ Som en “midlertidig” installation er det muligt at trykmåleren ikke fik nogen opmærksomhed, inspektion eller vedligehold, specielt efter den ikke længere var nødvendig for driften. Måske blev den simpelthen glemt !.

- ➔ Følg dit anlægs “Management of Change” regler for **alle** ændringer af rør, udstyr og procedurer.
- ➔ Husk på, at midlertidige ændringer kræver samme grundige analyse som permanente ændringer.
- ➔ Lav aldrig ændringer til rør eller udstyr uden et review af en kvalificeret ekspert for først at sikre, at ændringen følger ingeniør standarder og god praktik.
- ➔ Følg anbefalingerne fra fabrikanten af dit udstyr.
- ➔ Hvis “midlertidige” ændringer er lavet til et anlæg, bør de have en sidste operationsdato og de bør fjernes senest denne dato. Du skal lave en ny “Management of change” review for at fjerne de midlertidige installationer (!). Lad aldrig en midlertidig ændring blive til en permanent uden et review!
- ➔ Hvis du ser noget udstyr i dit anlæg, der ikke bruges mere eller er nødvendigt, foreslå at det bliver fjernet !.

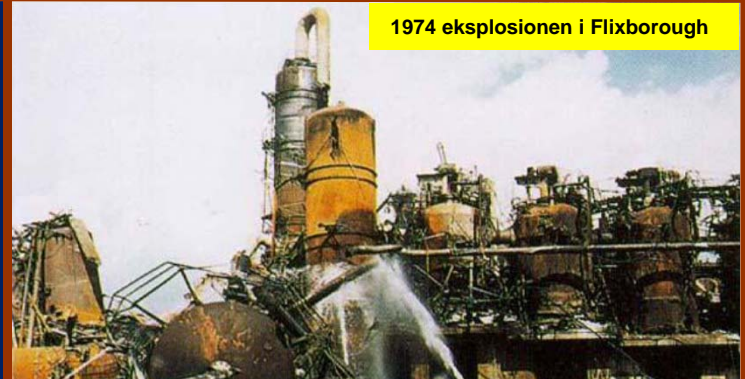
1974 eksplosionen i Flixborough

Dette uheld har flere ting tilfælles med eksplosionen i juni 1974 i Flixborough, England (Se juni 2004 *Process Safety Beacon*). Flixborough eksplosionen dræbte 28, sårede 36 og havde en signifikant indflydelse på processikkerhedssystemer og regulativer over hele verden. Røret, som fejlede i Flixborough, var meget større, men nogle af de samme karakteristiske ting ved denne ulykke og eksplosionen i Flixborough inkluderer:

- Et “Management of change” review var ikke udført for den midlertidige rørændring.
- Det midlertidige rør var ikke op til ingeniør standarder og røret var heller ikke ordentligt understøttet.
- Stress på det midlertidige rør var en af årsagerne til uheldet.
