## Lenken Sie befristete Anlagenänderungen!

Oktober 2012

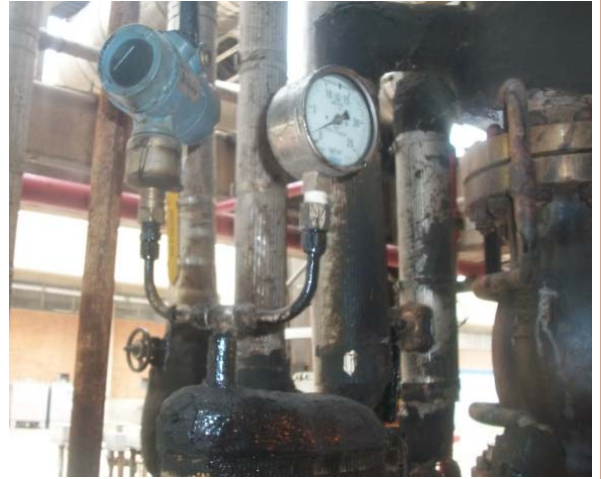
Ein Filter auf der Saugseite einer Pumpe verstopfte häufig. Deswegen musste der Druck am Gerät selbst sowie auf der Messtafel überwacht werden. Um die Einbauzeit gering zu halten, entschied man sich für einen Abzweig an der vorhandenen Leitung für die örtlichen Anzeige, um hier einen Drucktransmitter einzusetzen. Da es eilig war und die Änderung nicht auf Dauer bestimmt war, nahm man eine dünner ausgeführte Verrohrung. Dies wurde zwar als befristete Installation akzeptiert, entsprach aber nicht den Standards (Werksnormen); die Änderung wurde später nicht im Sinne eines Veränderungsmanagements (*Management of Change, MoC*) überprüft.

Etwa drei Jahre später riss diese Leitung, und brennbares Material mit 360 °C trat in die Atmosphäre aus. Dieses entzündete sich, woraus sich ein Brand entwickelte, der den ganzen Betrieb zerstörte.

- ➔ Die befristete Installation wurde nicht nach den angemessenen technischen Standards ausgelegt.
- ➔ Die vorhandene und die neue, befristete Verrohrung war von der Pumpe her Vibrationen ausgesetzt.
- ➔ Das Messgerät am Ende des Röhrchens schwang wie ein Pendel. Diese Verrohrung war nicht kräftig genug für die Last durch den Drucktransmitter und die Vibrationen.
- ➔ Nachdem die Ursache für die Filterverstopfungen beseitigt worden war, brauchte man die befristete Installation des Drucktransmitters samt Verrohrung nicht mehr; doch diese wurden nie entfernt.
- ➔ Als „zeitweise“ Einrichtung mag der Transmitter weder Aufmerksamkeit noch Inspektion/Wartung bekommen haben, besonders, nachdem er nicht mehr nötig war.  
Er wurde wohl schlicht vergessen!

- ➔ Befolgen Sie die Vorgehensweise für Veränderungen („MoC“) Ihres Betriebs bei **allen** Änderungen von Verrohrungen, Anlageteilen und Verfahren.
- ➔ Bedenken Sie, dass **befristete** genauso wie **dauerhafte** Änderungen eine gründliche Gefahrenanalyse benötigen.

- ➔ Ändern Sie nie Rohrleitungen oder Anlageteile ohne Überprüfung durch qualifizierte Fachleute, damit technische Standards und gute Ingenieurspraxis sicher befolgt werden.

- ➔ Befolgen Sie Herstellerempfehlungen für Ihre Anlageteile.
- ➔ Befristete Änderungen im Betrieb sollten ein „Verfallsdatum“ haben und vor diesem Datum zurückgenommen werden. Und **hierfür** sollten Sie eine weitere Überprüfung gemäß Änderungsmanagement durchführen. Machen Sie keine befristete Änderung ohne Nachprüfung zum Dauerzustand!

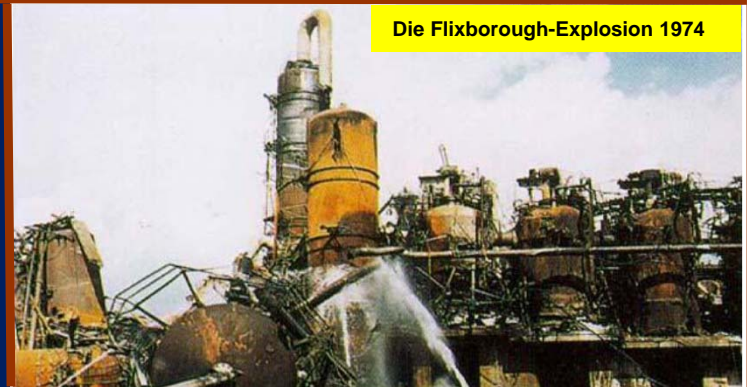
Dieser Vorfall hat Gemeinsamkeiten (vgl. *Process Safety Beacon* vom Juni 2004) mit der Explosion in Flixborough (England) im Juni 1974. Dabei wurden 28 Arbeiter getötet und 36 verletzt, dazu 53 Verletzte außerhalb. Es kam weltweit zu tiefgreifenden Auswirkungen auf Managementsysteme für Prozesssicherheit und Vorschriften. Wenn auch die Rohrleitung, die dort versagt hatte, wesentlich größer war, ist dem Vorfall hier und der Explosion in Flixborough gemeinsam:

- Es gab keine Überprüfung gemäß Änderungsmanagement für die befristete Rohrleitungsänderung.
- Die „zeitweise“ Verrohrung wurde nicht nach anzuwendenden technischen Standards errichtet und nicht richtig abgestützt
- Ein Faktor zum Versagen dieser Rohrleitung war Belastung.
