Faça a Gestão de Modificações Temporárias!

Outubro de 2012

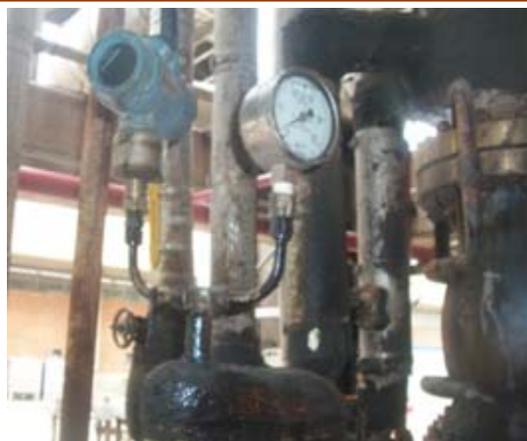
Um filtro na sucção de uma bomba estava constantemente a obstruir. Por este motivo, houve a necessidade de monitorizar-se a pressão, tanto no campo como no painel de controlo. Para minimizar o tempo de instalação de um transmissor de pressão, decidiu-se instalar uma derivação na toma da conexão de um manómetro local para instalar o transmissor. Devido à pressa e à natureza temporária da alteração, decidiu-se utilizar “tubing” (tubagens de pequeno diâmetro) para esta modificação. A instalação, embora aceitável enquanto uma instalação temporária, não estava de acordo com normas e códigos de engenharia e além disso não foi realizado nenhum controlo de modificações. Aproximadamente três anos mais tarde, o “tubing” colapsou e o material combustível a 360° C libertou-se para a atmosfera. O produto desta fuga ignitou-se e a Unidade Fabril ficou destruída.

- A instalação temporária não seguiu normas de projecto de engenharia apropriadas.
- O “tubing” e a instalação temporária estiveram sujeitos à vibração causada pela operação da bomba.
- O transmissor instalado na extremidade do “tubing” agiu como um pêndulo. “Tubing” não possui a rigidez mecânica adequada para suportar vibração e para suportar instrumentos, tais como o transmissor de pressão.
- Após a eliminação da causa raiz da obstrução dos filtros na tubagem de sucção da bomba, a instalação temporária e o transmissor de pressão já não eram mais necessários, no entanto, nunca foram removidos.
- Como era uma instalação “temporária”, não recebeu a atenção, inspeção e manutenção adequada, particularmente, após terem deixado de a utilizar. Possivelmente ficou esquecida!

- Siga o procedimento de Controlo de Modificações da sua Unidade Fabril para **todas** as modificações de tubagem, equipamentos e procedimentos.
- Lembre-se que as modificações temporárias requerem a mesma análise criteriosa que as modificações permanentes.

- Nunca implemente alterações em tubagens ou equipamentos sem a realização de um estudo, com pessoas qualificadas, assegurando ainda que a alteração siga as boas práticas e normas de engenharia.

- Siga recomendações dos fabricantes dos equipamentos.
- Caso modificações “temporárias” tenham sido implementadas na sua Unidade, as mesmas devem possuir uma “data de validade”, devendo ser removidas antes dessa data. Também terá que fazer um outro controlo de modificações para a remoção da instalação temporária. Não deixe que uma mudança temporária se torne permanente sem o devido Controlo de Modificações!

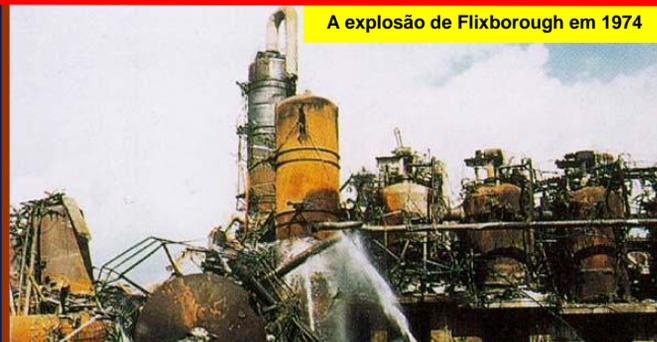
Este incidente possui muitos aspectos em comum com a explosão de Flixborough, Inglaterra, de Junho de 1974 (*Process Safety Beacon* de Junho de 2004). Na explosão de Flixborough, 28 trabalhadores morreram, 36 ficaram feridos e houve um enorme impacto nos sistemas de gestão de segurança processual e nas normas reguladoras em todo o mundo. A tubagem que falhou em Flixborough era muito maior, mas algumas características são comuns tanto neste incidente, como no de Flixborough:

- Não foi realizado um Controlo de Modificações para a modificação temporária da tubagem;
- A tubagem temporária não seguiu as normas de engenharia apropriadas e não estava adequadamente suportada;
- O stress na tubagem temporária foi um factor que contribuiu para a falha.

A explosão de Flixborough em 1974
